Tempo-Vita de Nuestro Patrimonio

Conservación y Restauración
Pintura Mural

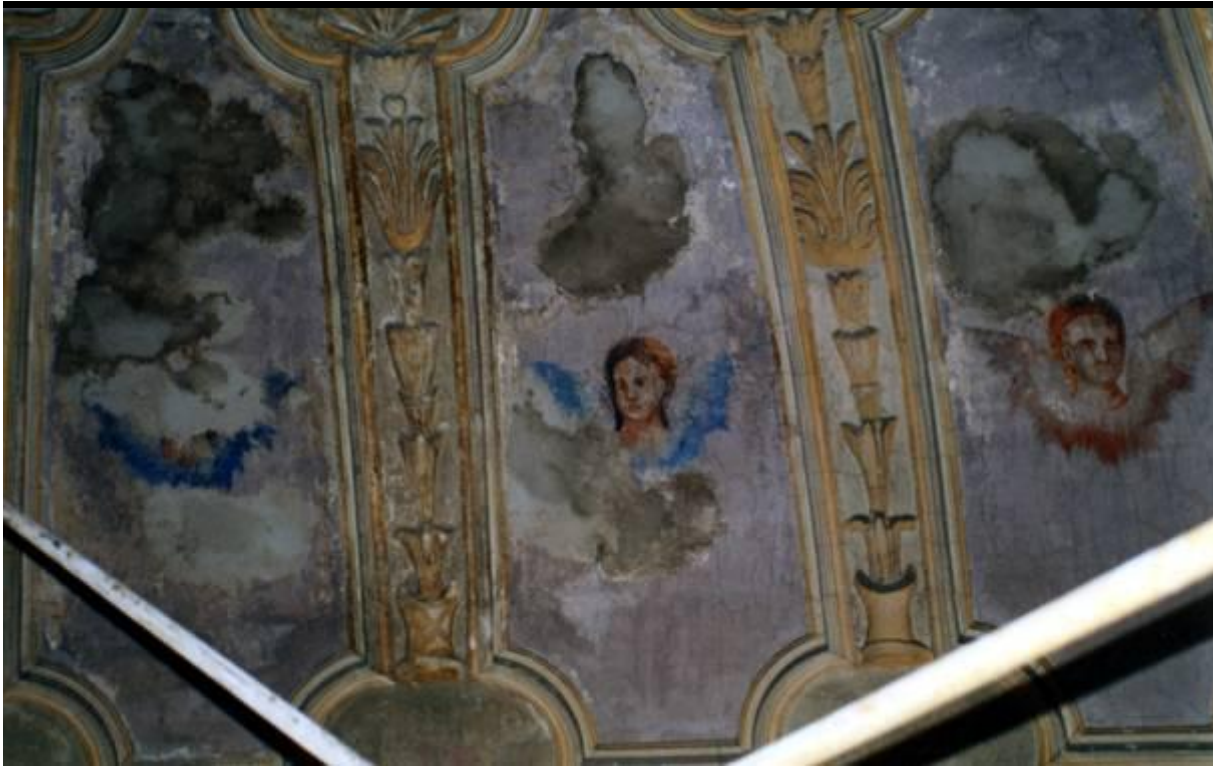
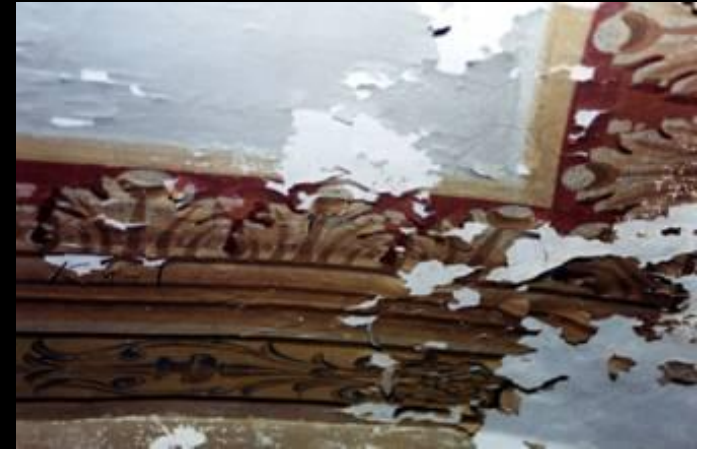
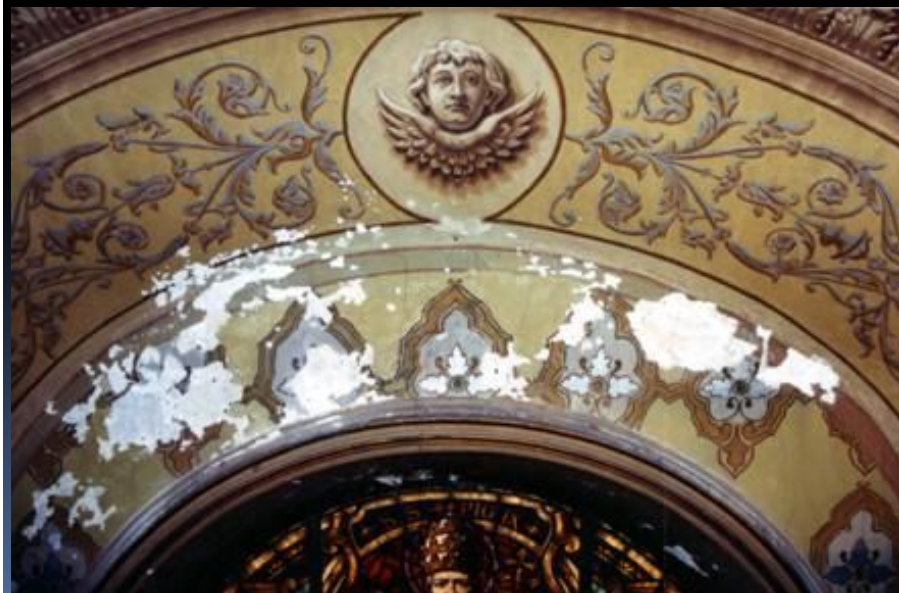
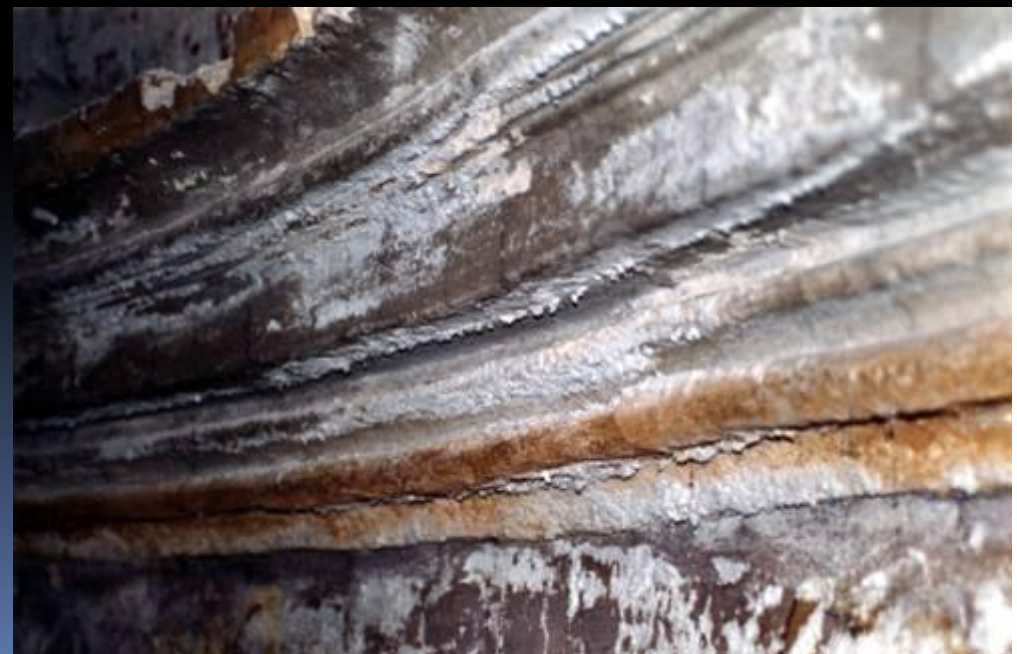
**Catedral Inmaculada
Concepción. Río Cuarto,
Córdoba, 2005.**

Deterioros varios.

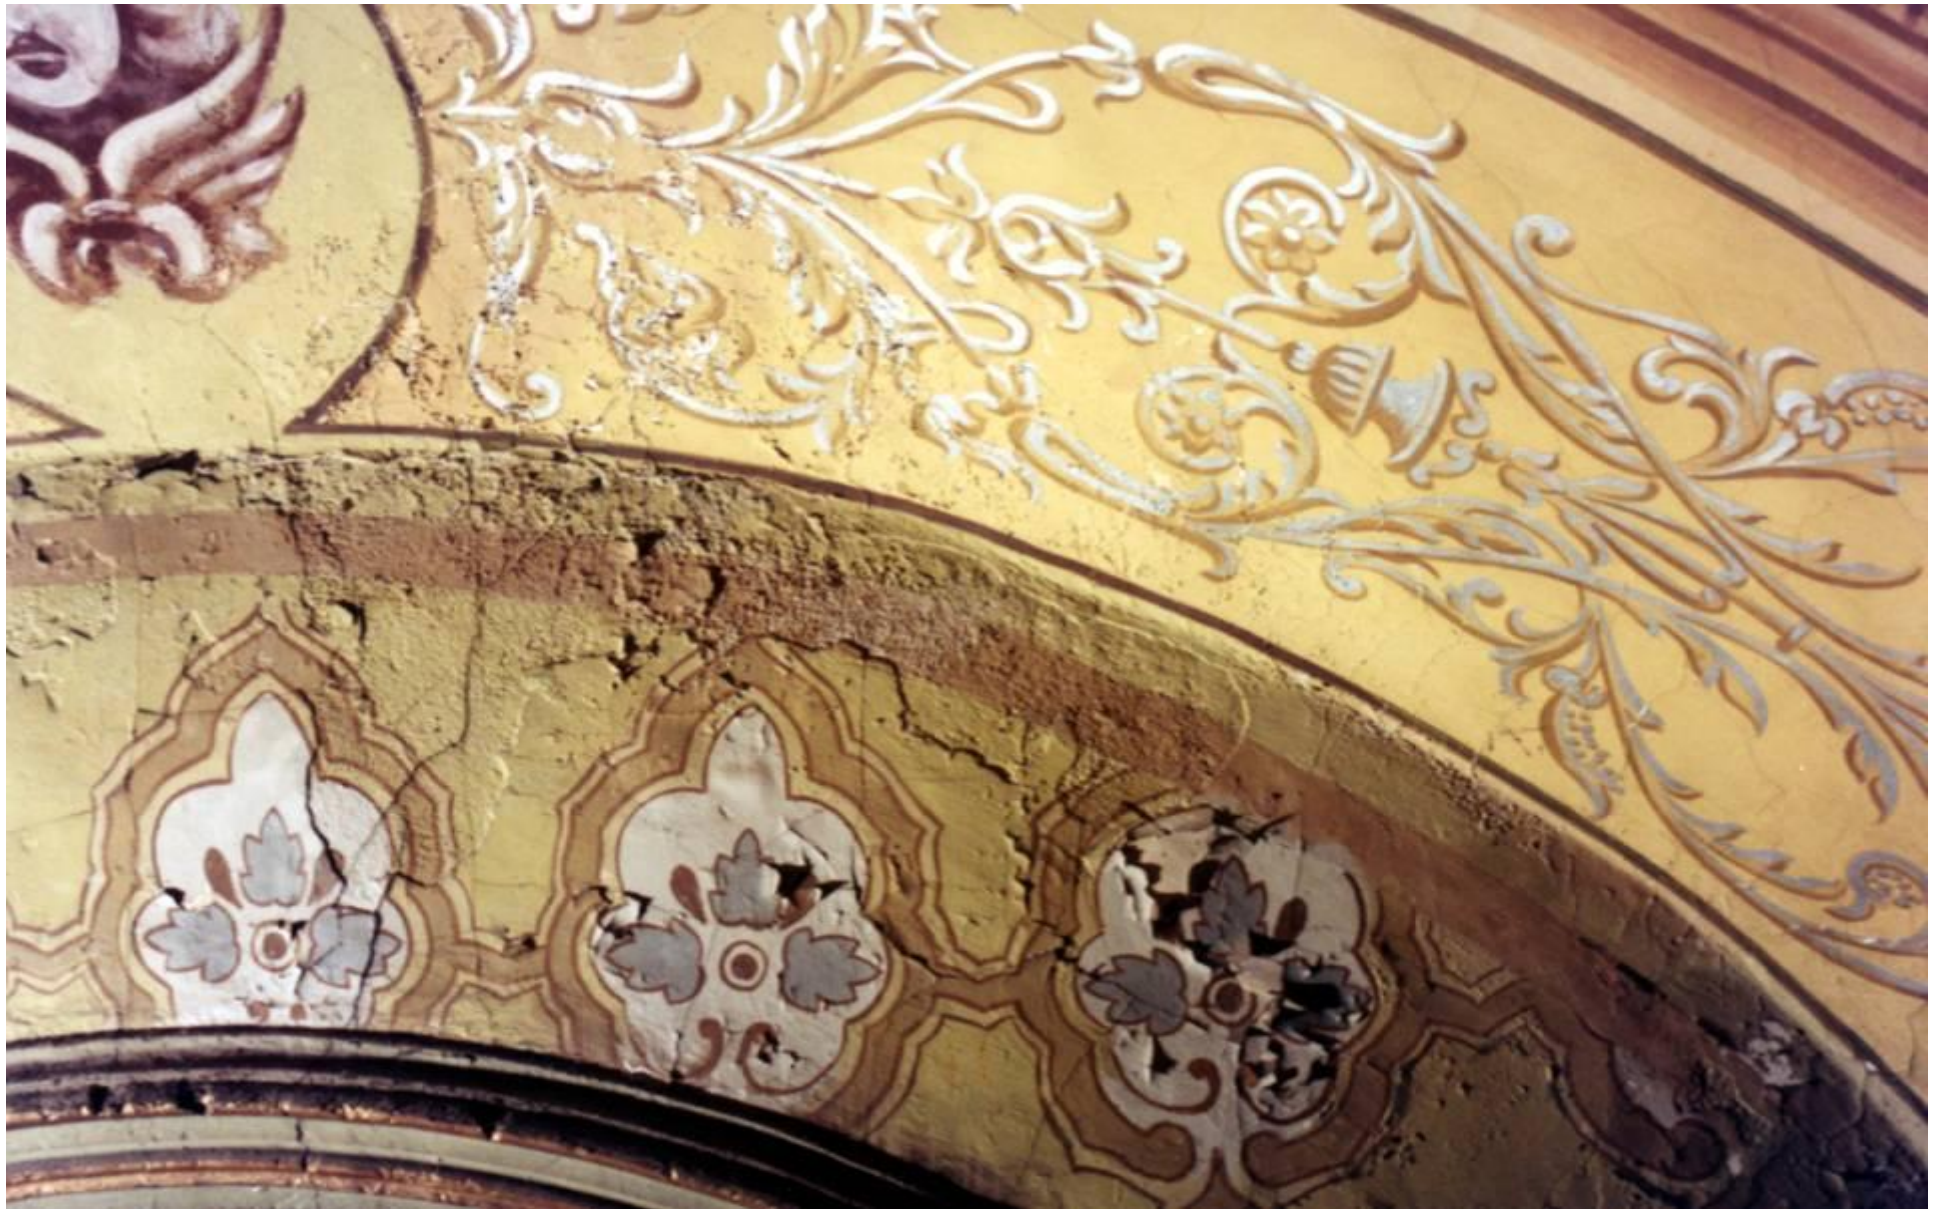
Catedral Inmaculada Concepción.
Río Cuarto, Córdoba, 2005.

Intervenciones precedentes. Exfoliaciones de capa pictórica.

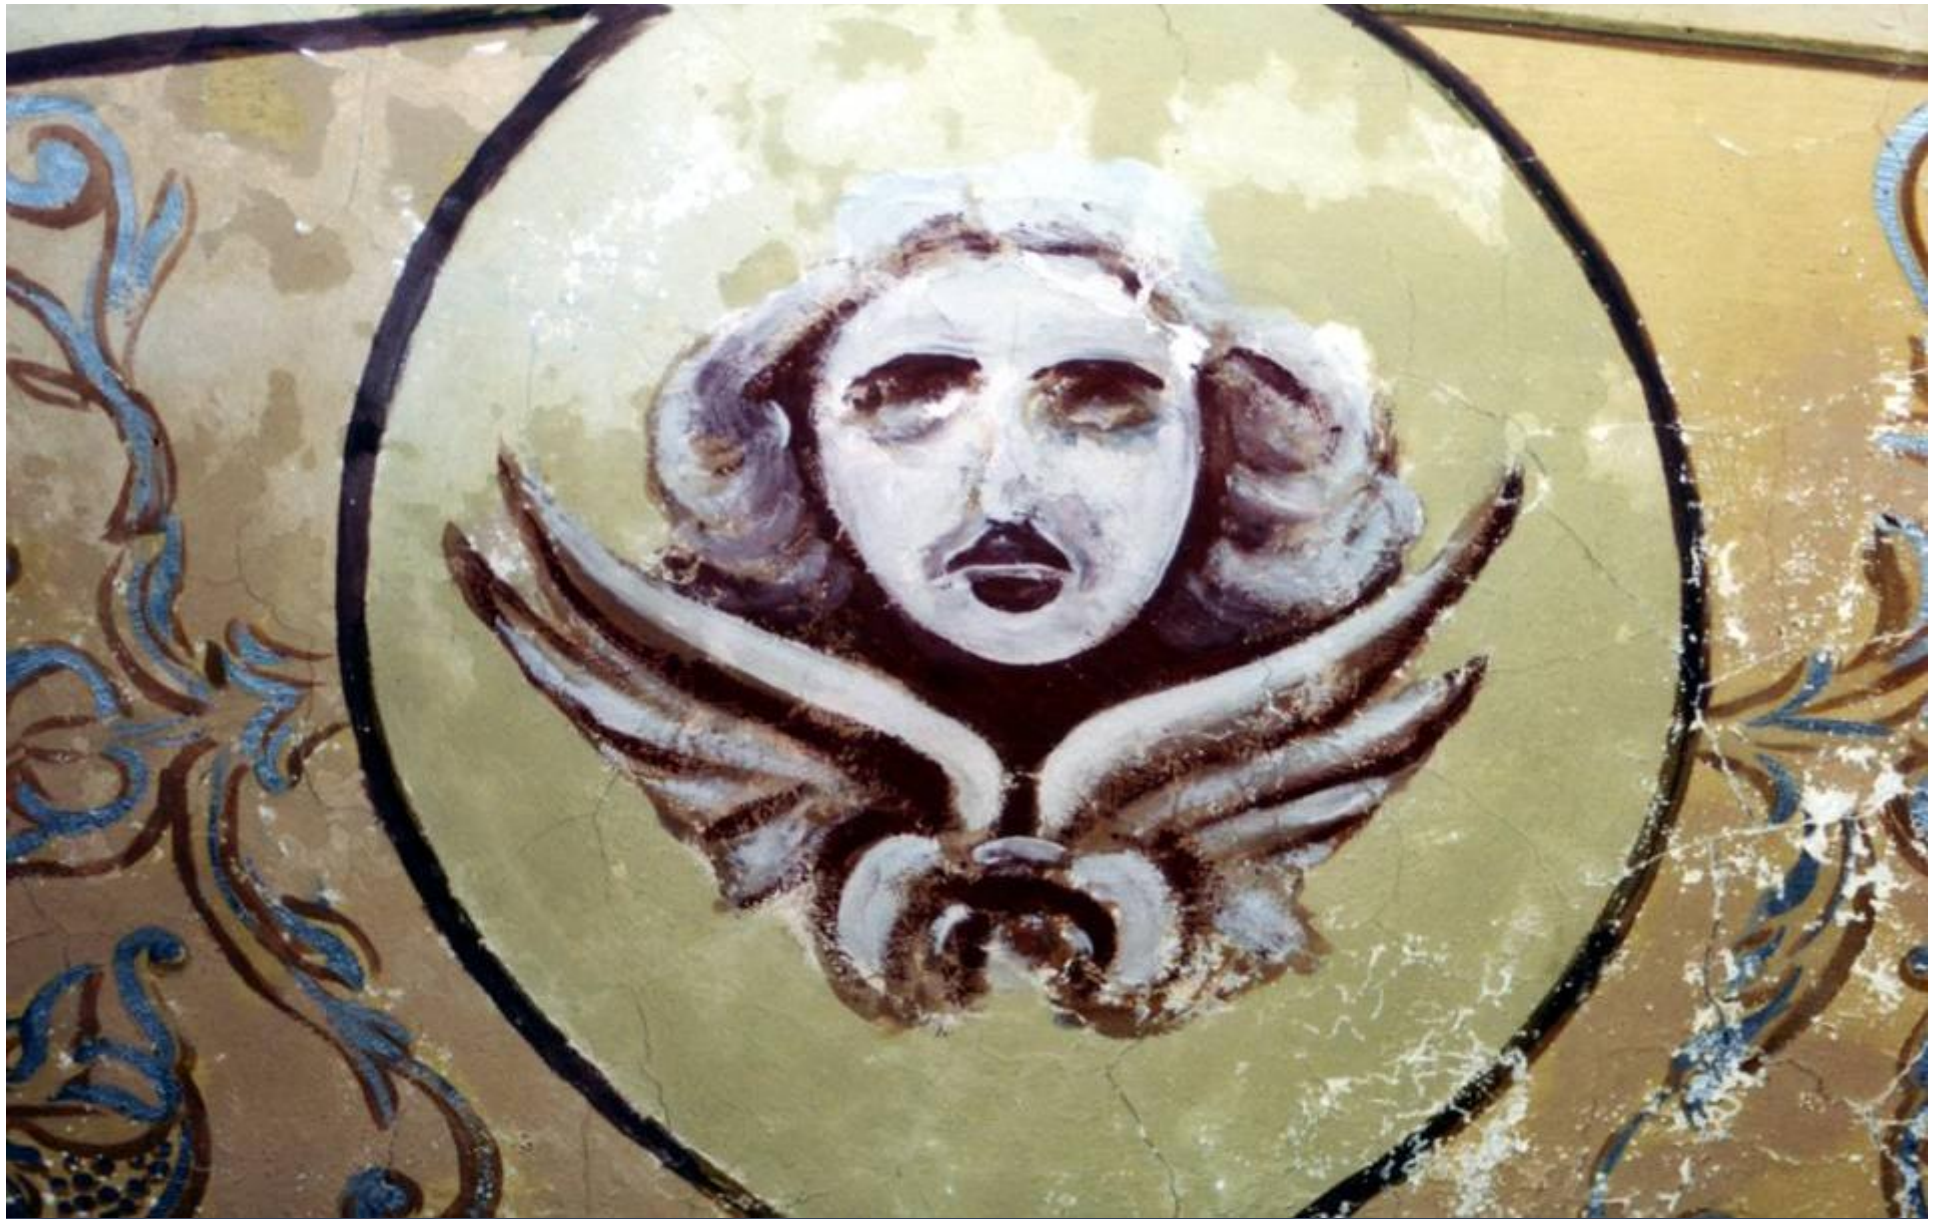
Catedral Inmaculada Concepción.
Río Cuarto, Córdoba, 2005.

Reinterpretación de pintura decorativa en una intervención precedente.

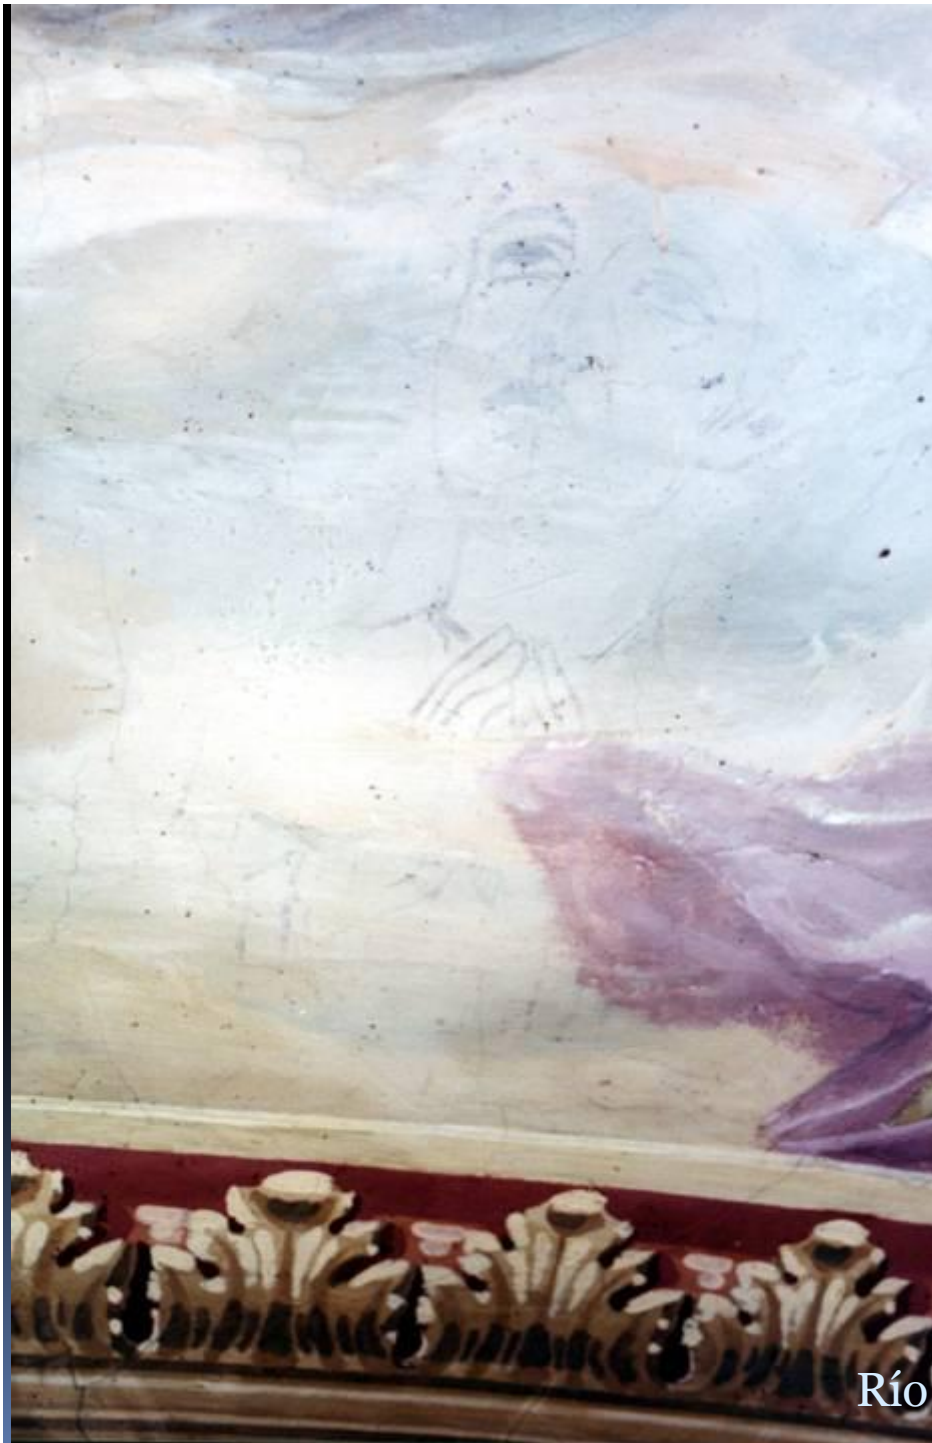
Catedral Inmaculada Concepción.
Río Cuarto, Córdoba. Arrepentimientos y errores.

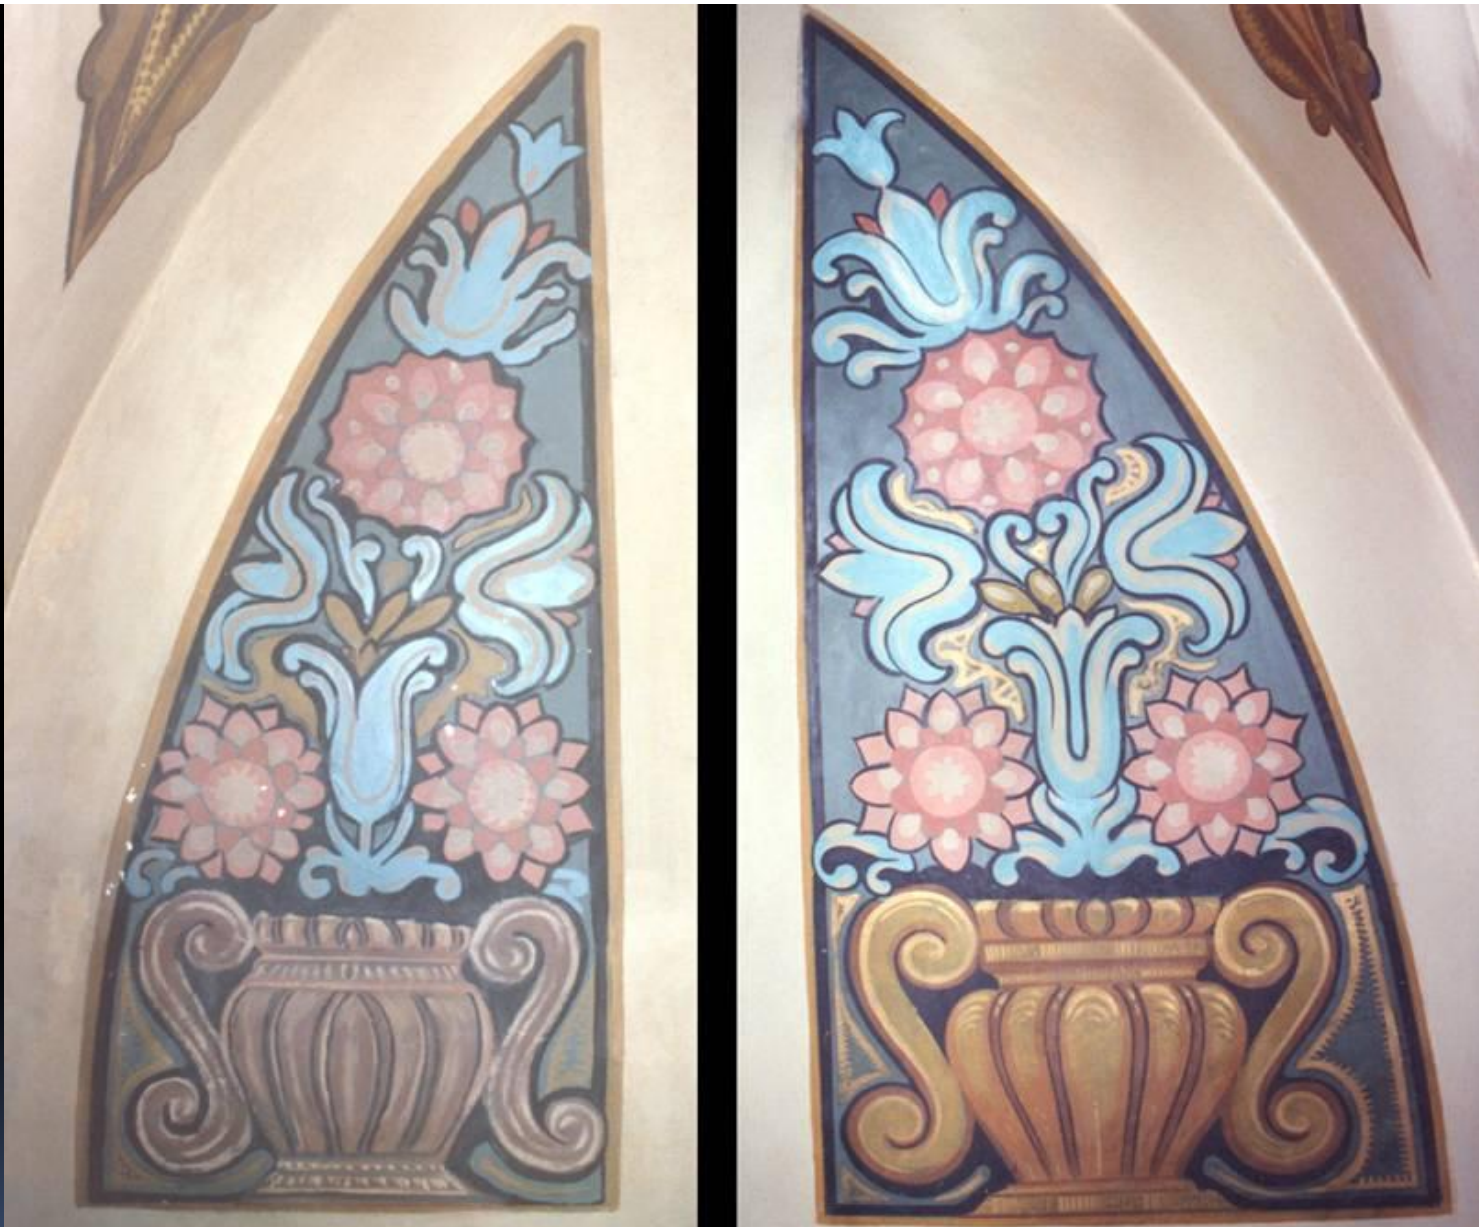
Monasterio San José de Carmelitas Descalzas. Las Teresas.
Córdoba. Pintura decorativa de Carlos Camilloni, 1928.
Intervención de 1980 y pintura original.

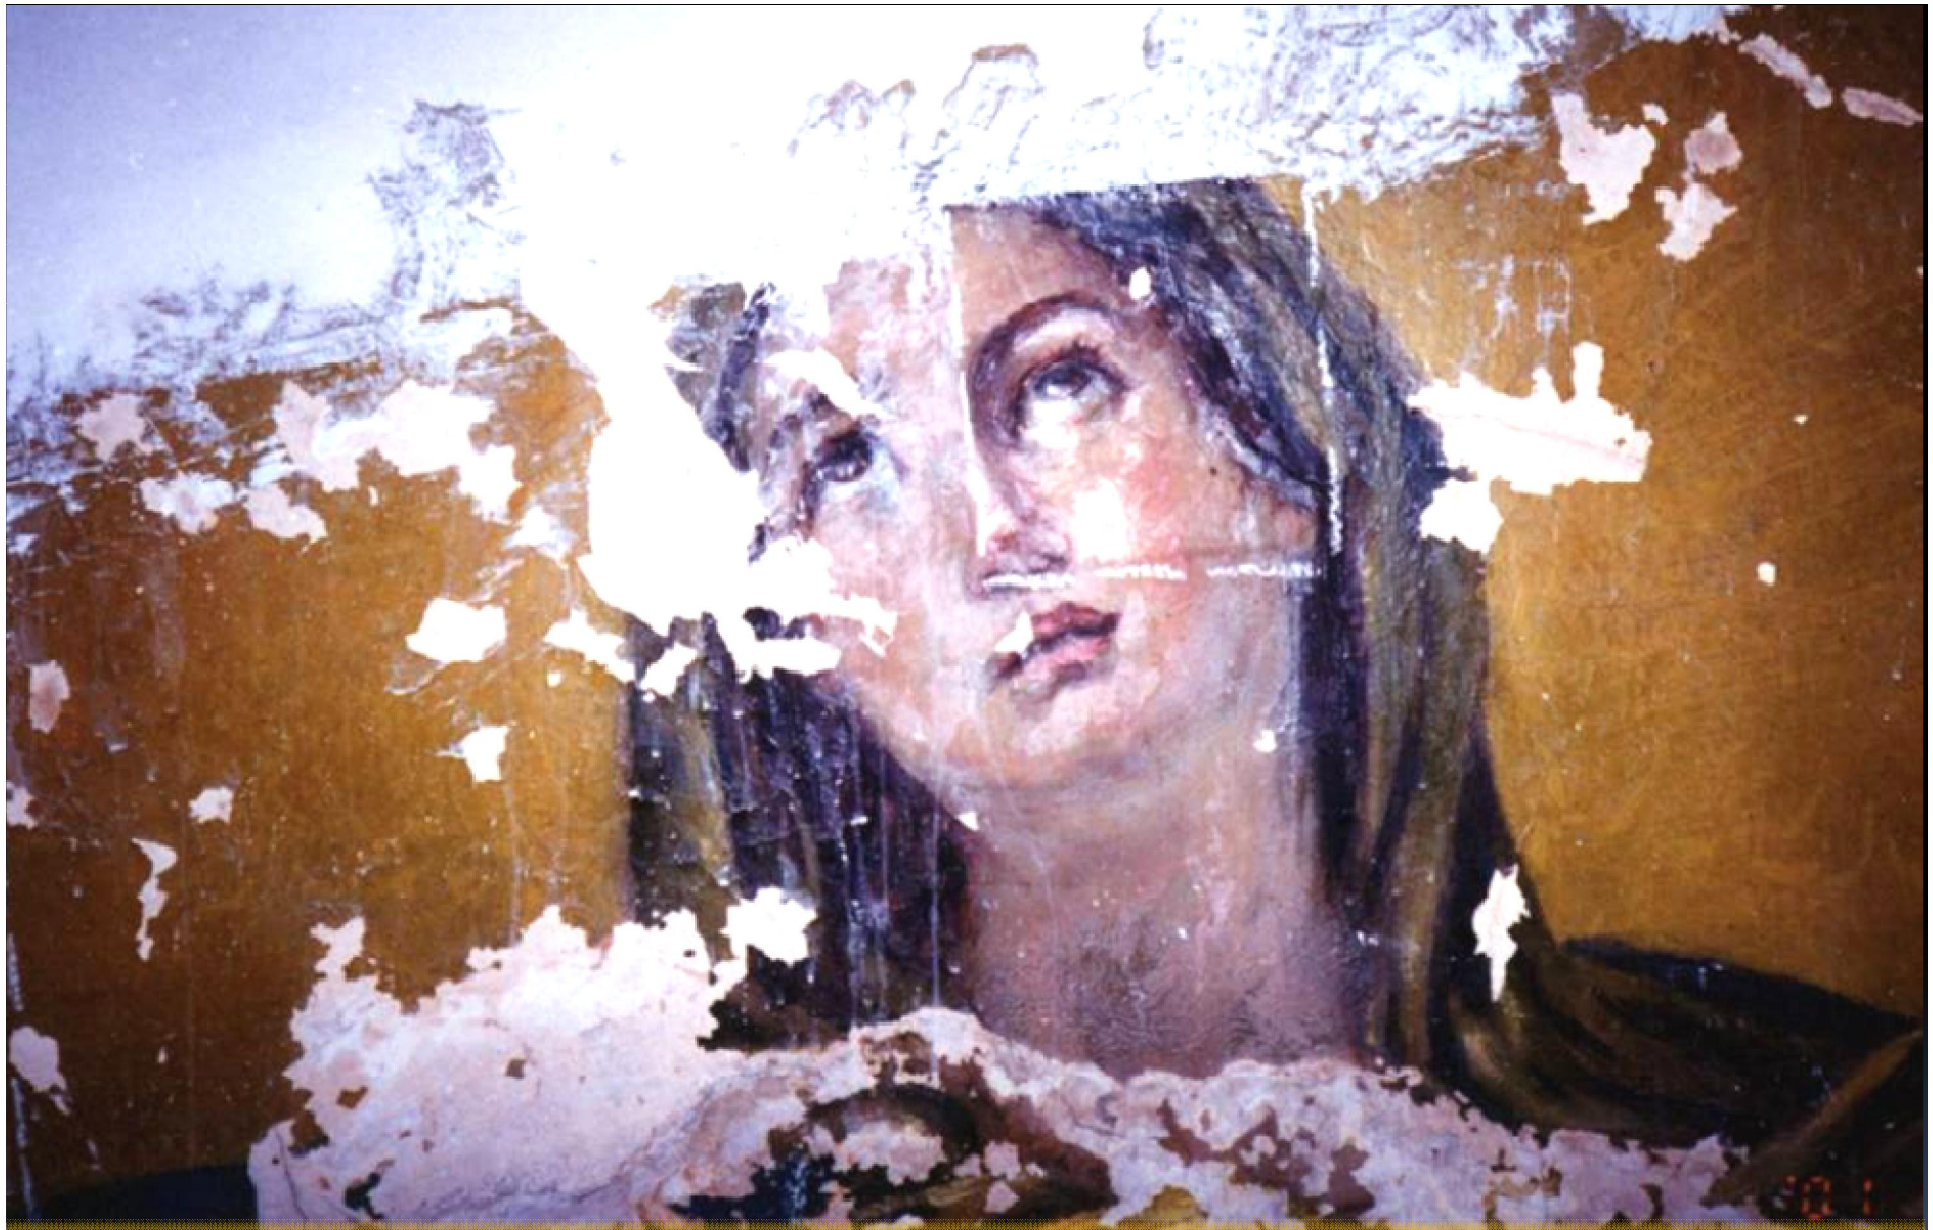
Iglesia de la Inmaculada Concepción.

Estado de conservación. Prueba de limpieza. (2001)

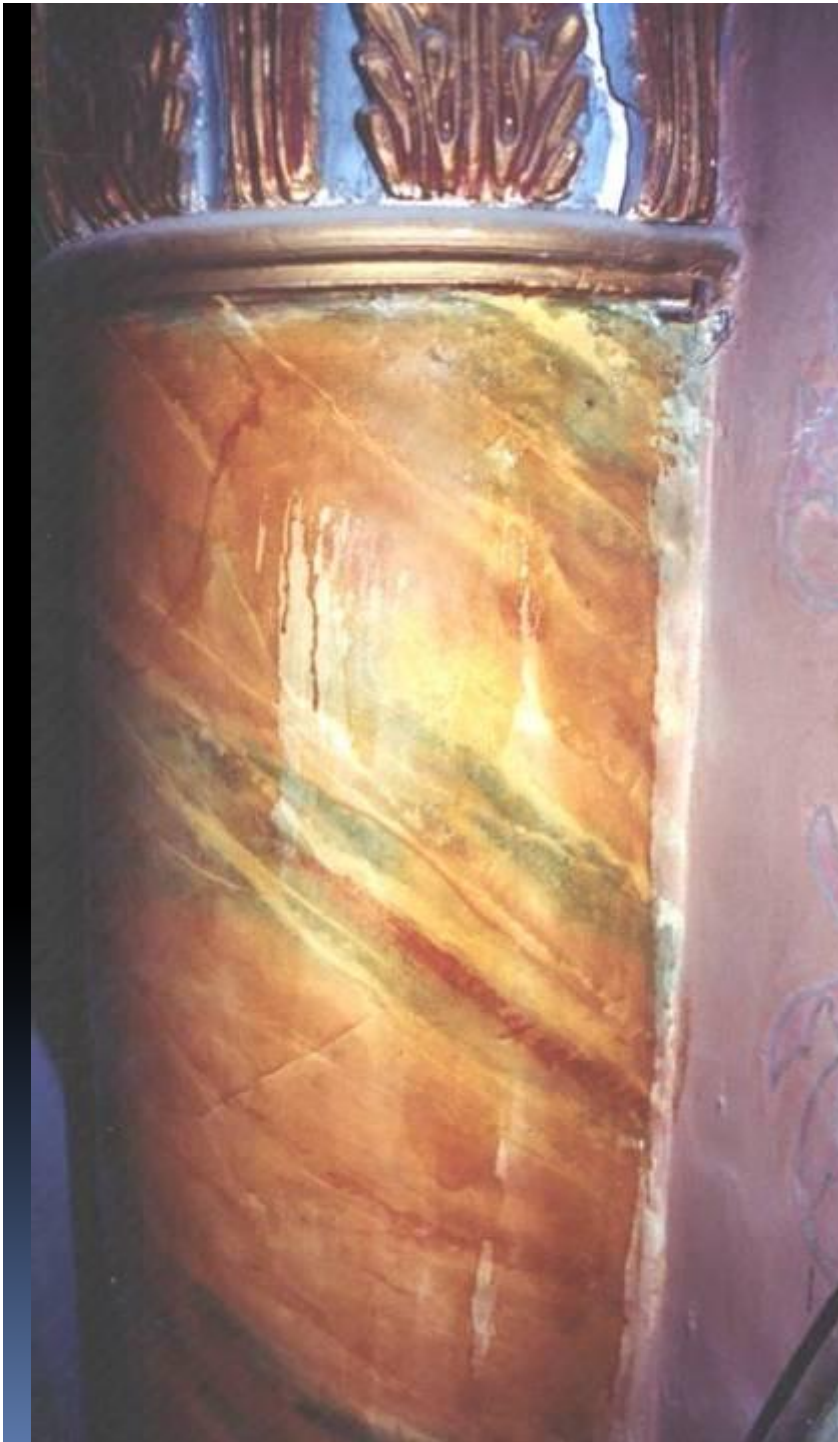
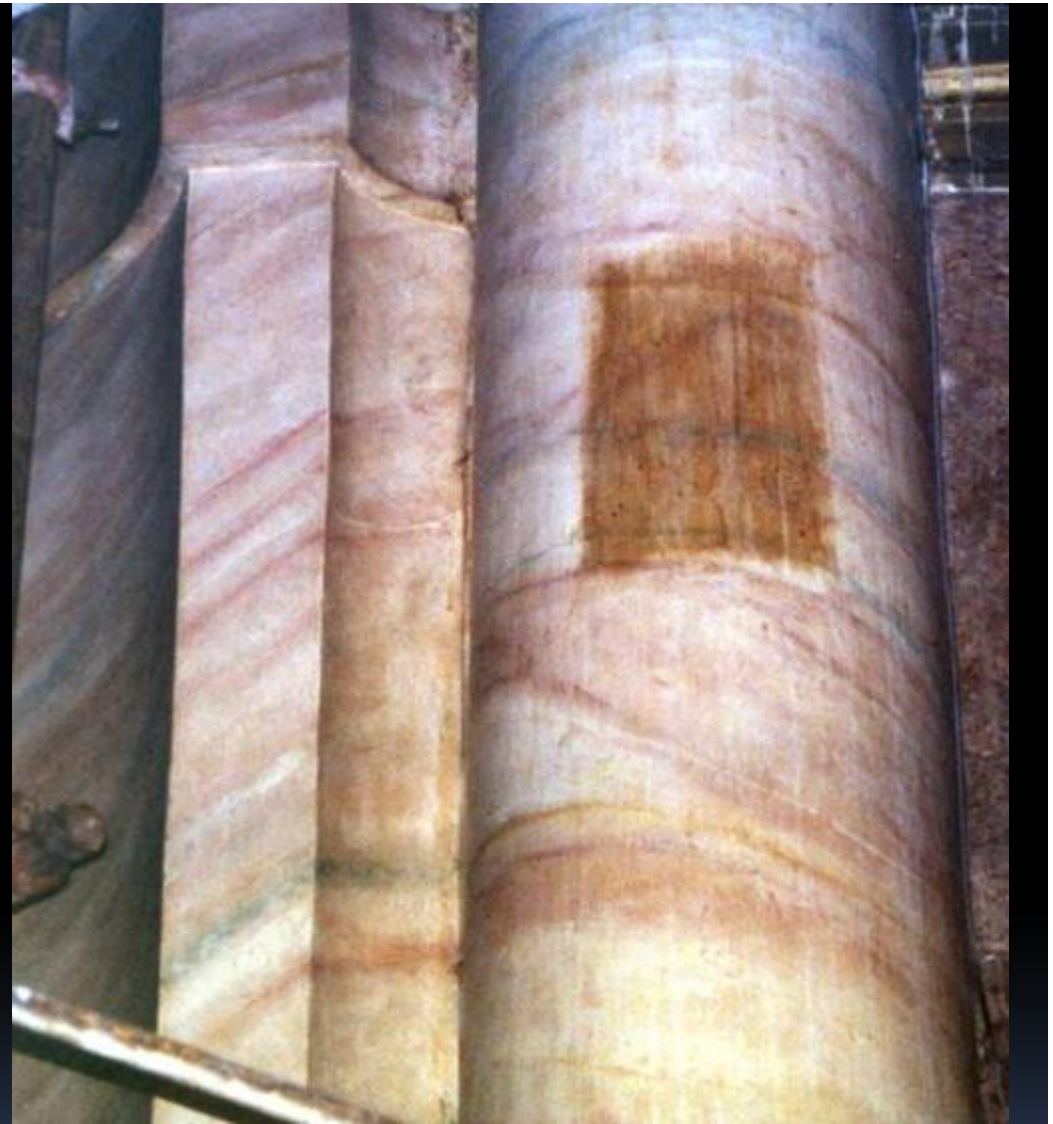
Iglesia de la Inmaculada Concepción.
Río Cuarto, Córdoba, 2001.

Agentes químicos y estéticos de deterioro que afectan al falso mármol de las columnas.

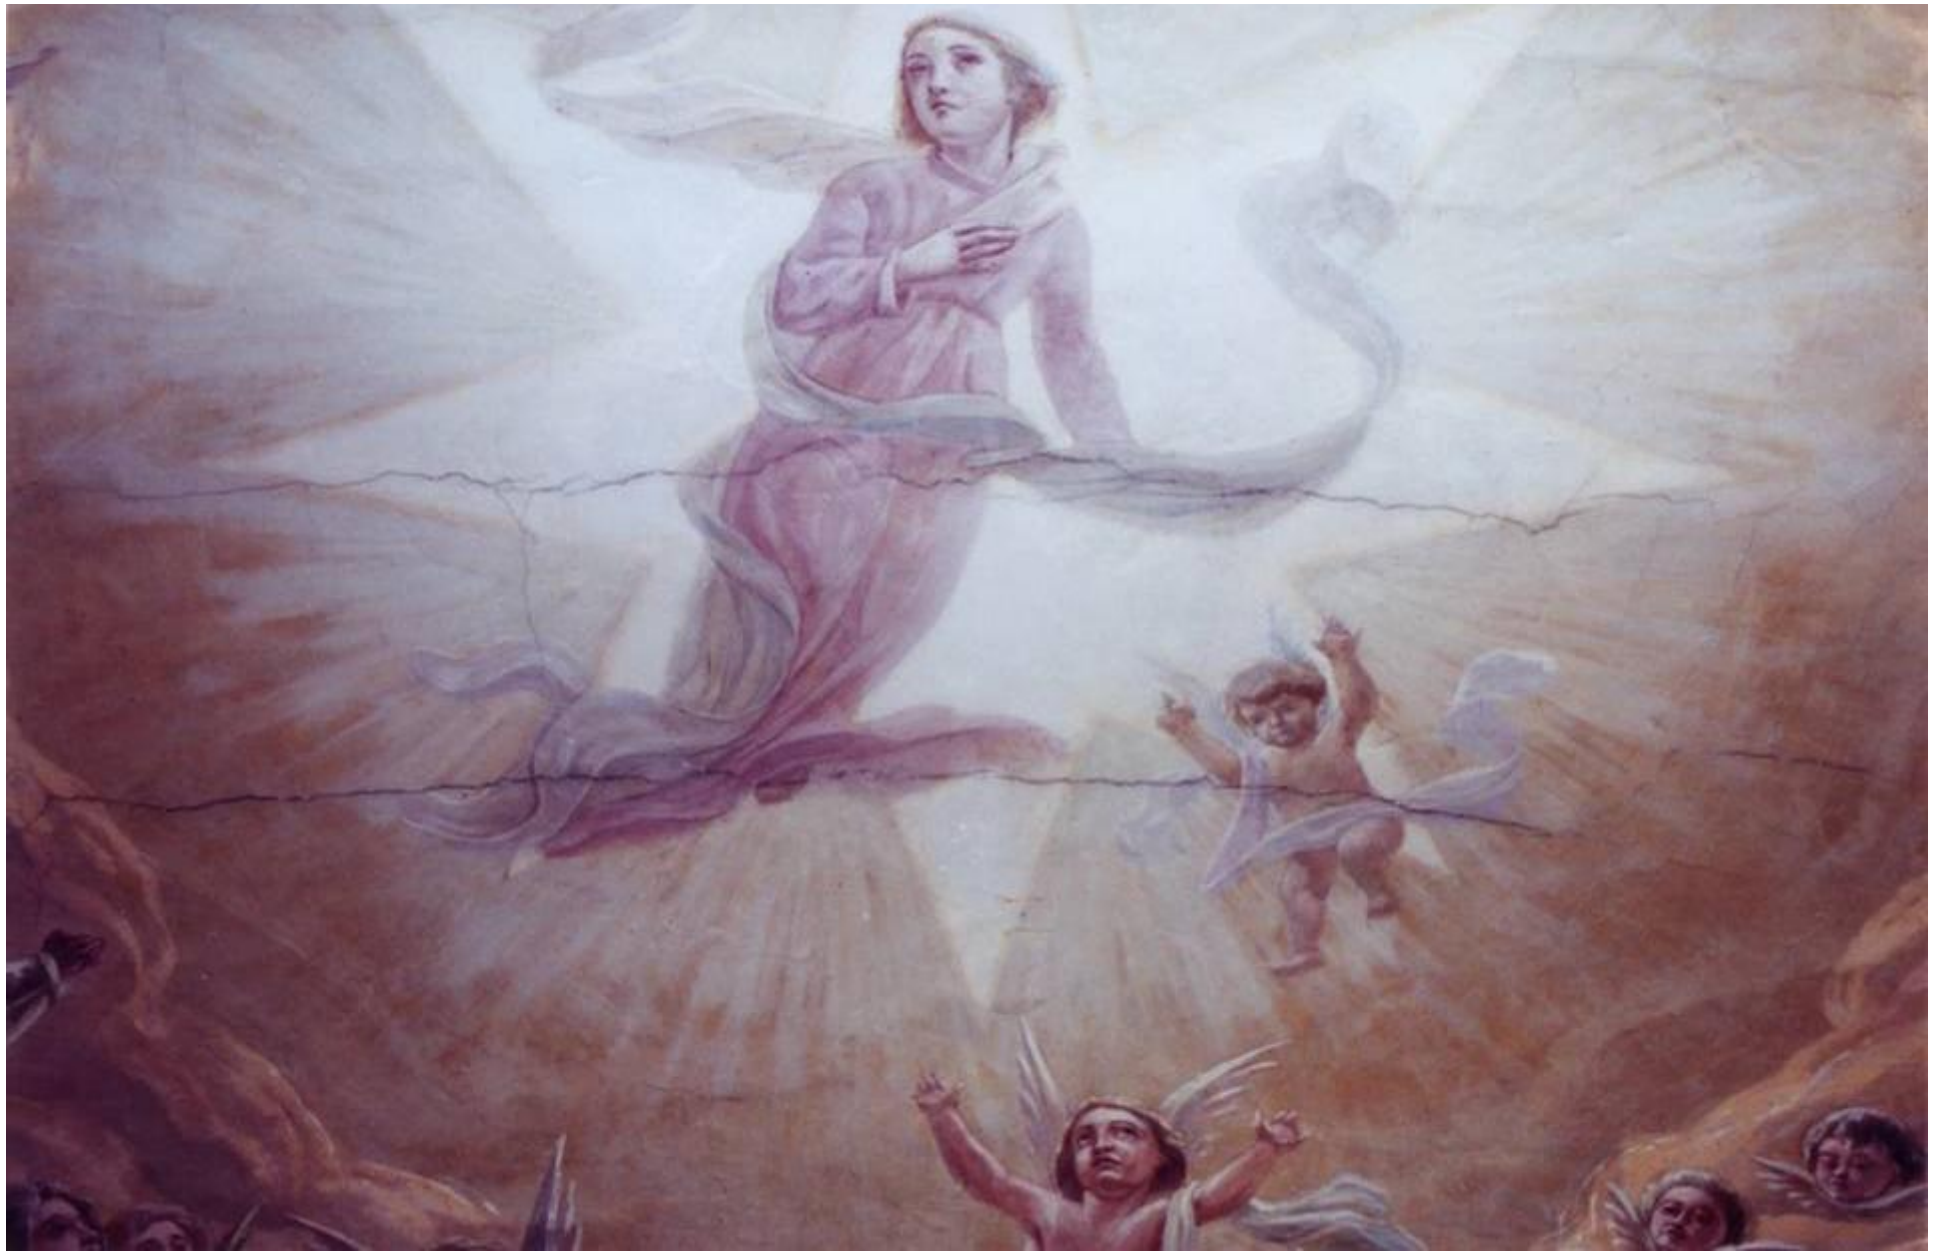
Iglesia de la Inmaculada Concepción.
Pintura magistral de Schembri en bóveda, 1915. Río Cuarto, Córdoba, 2005.

Agrietamiento del soporte.

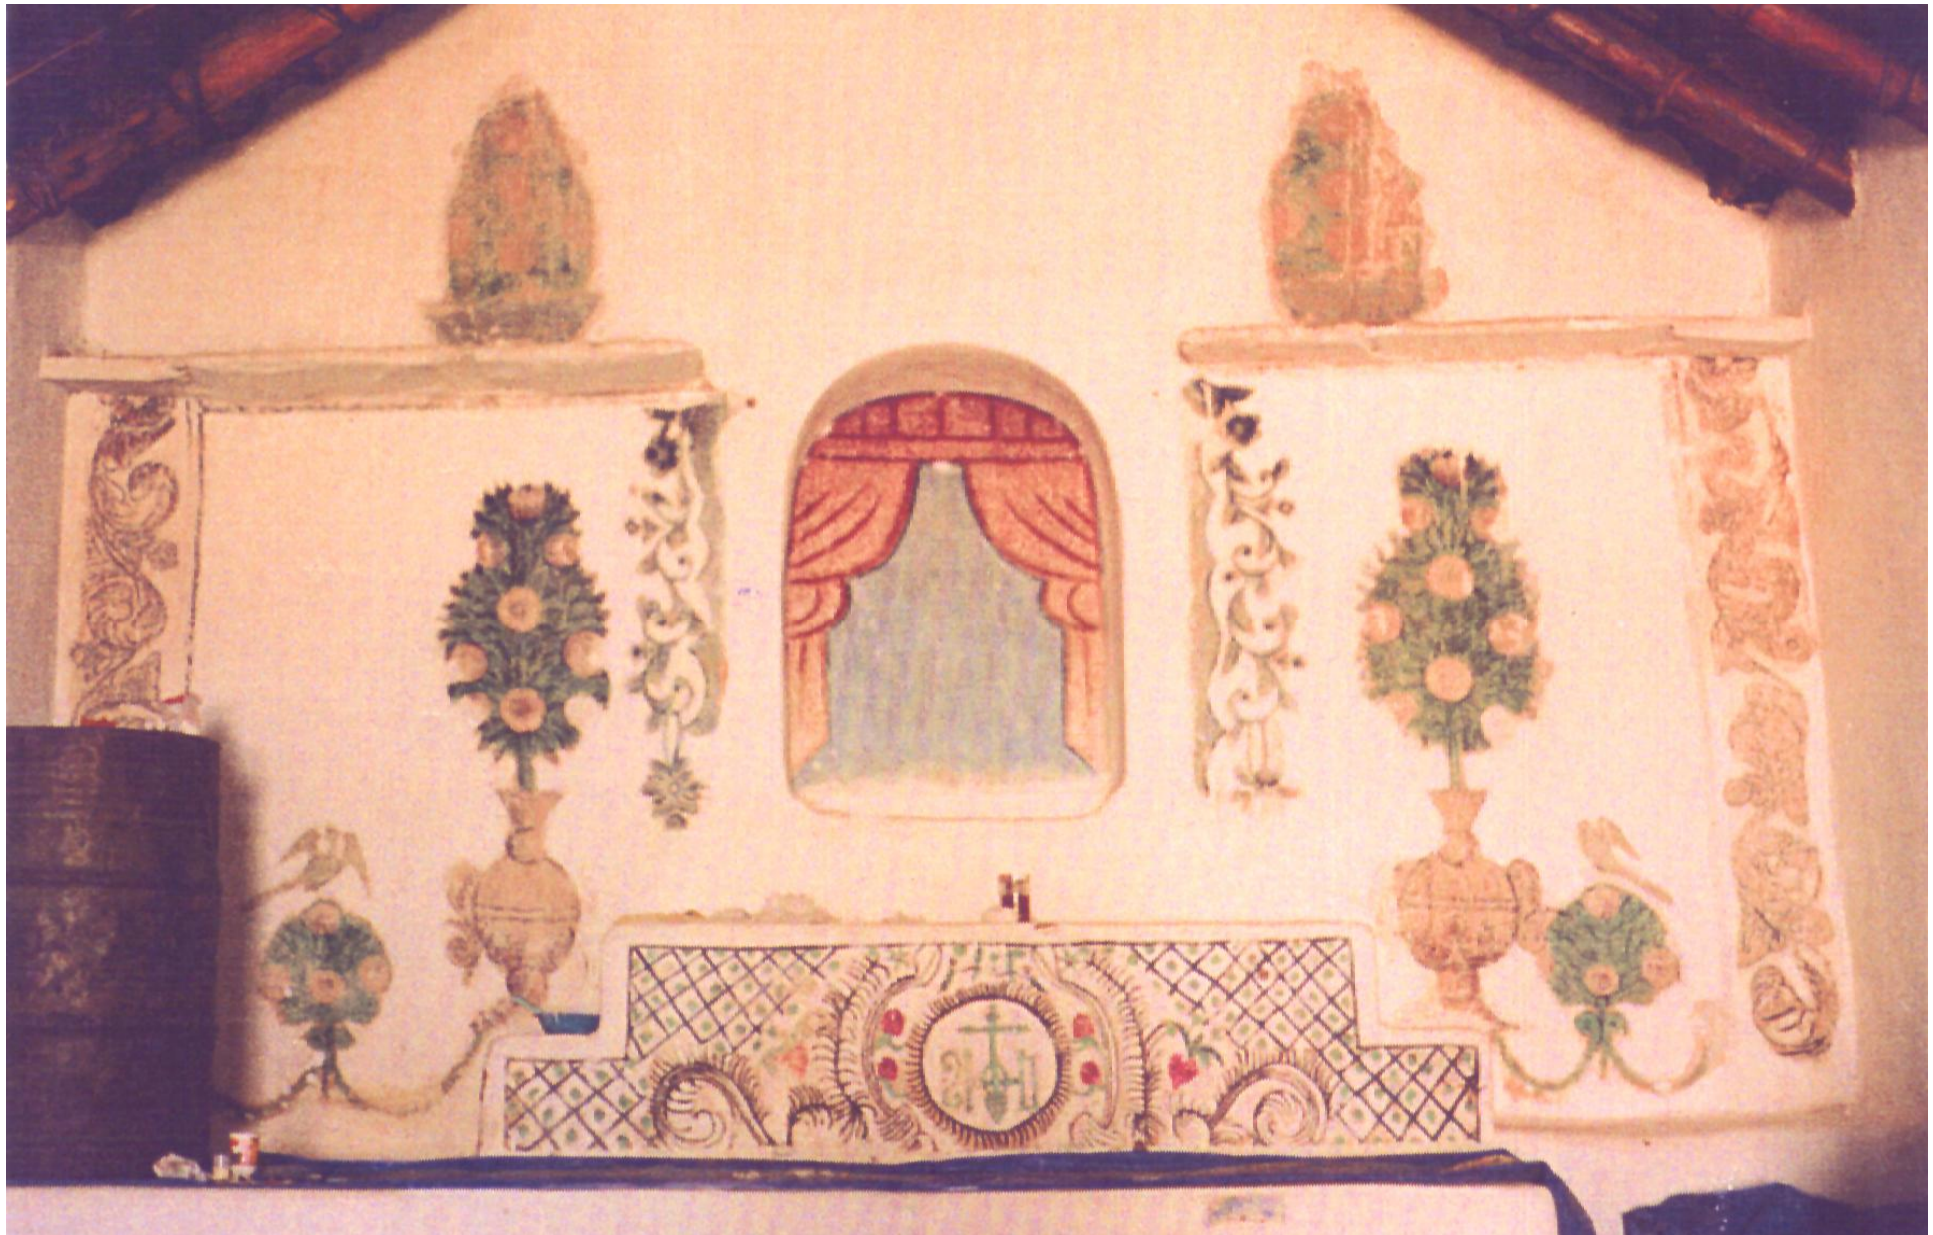
Capilla Nuestra Señora del Rosario de Coyaguaima.

Estado de Conservación.

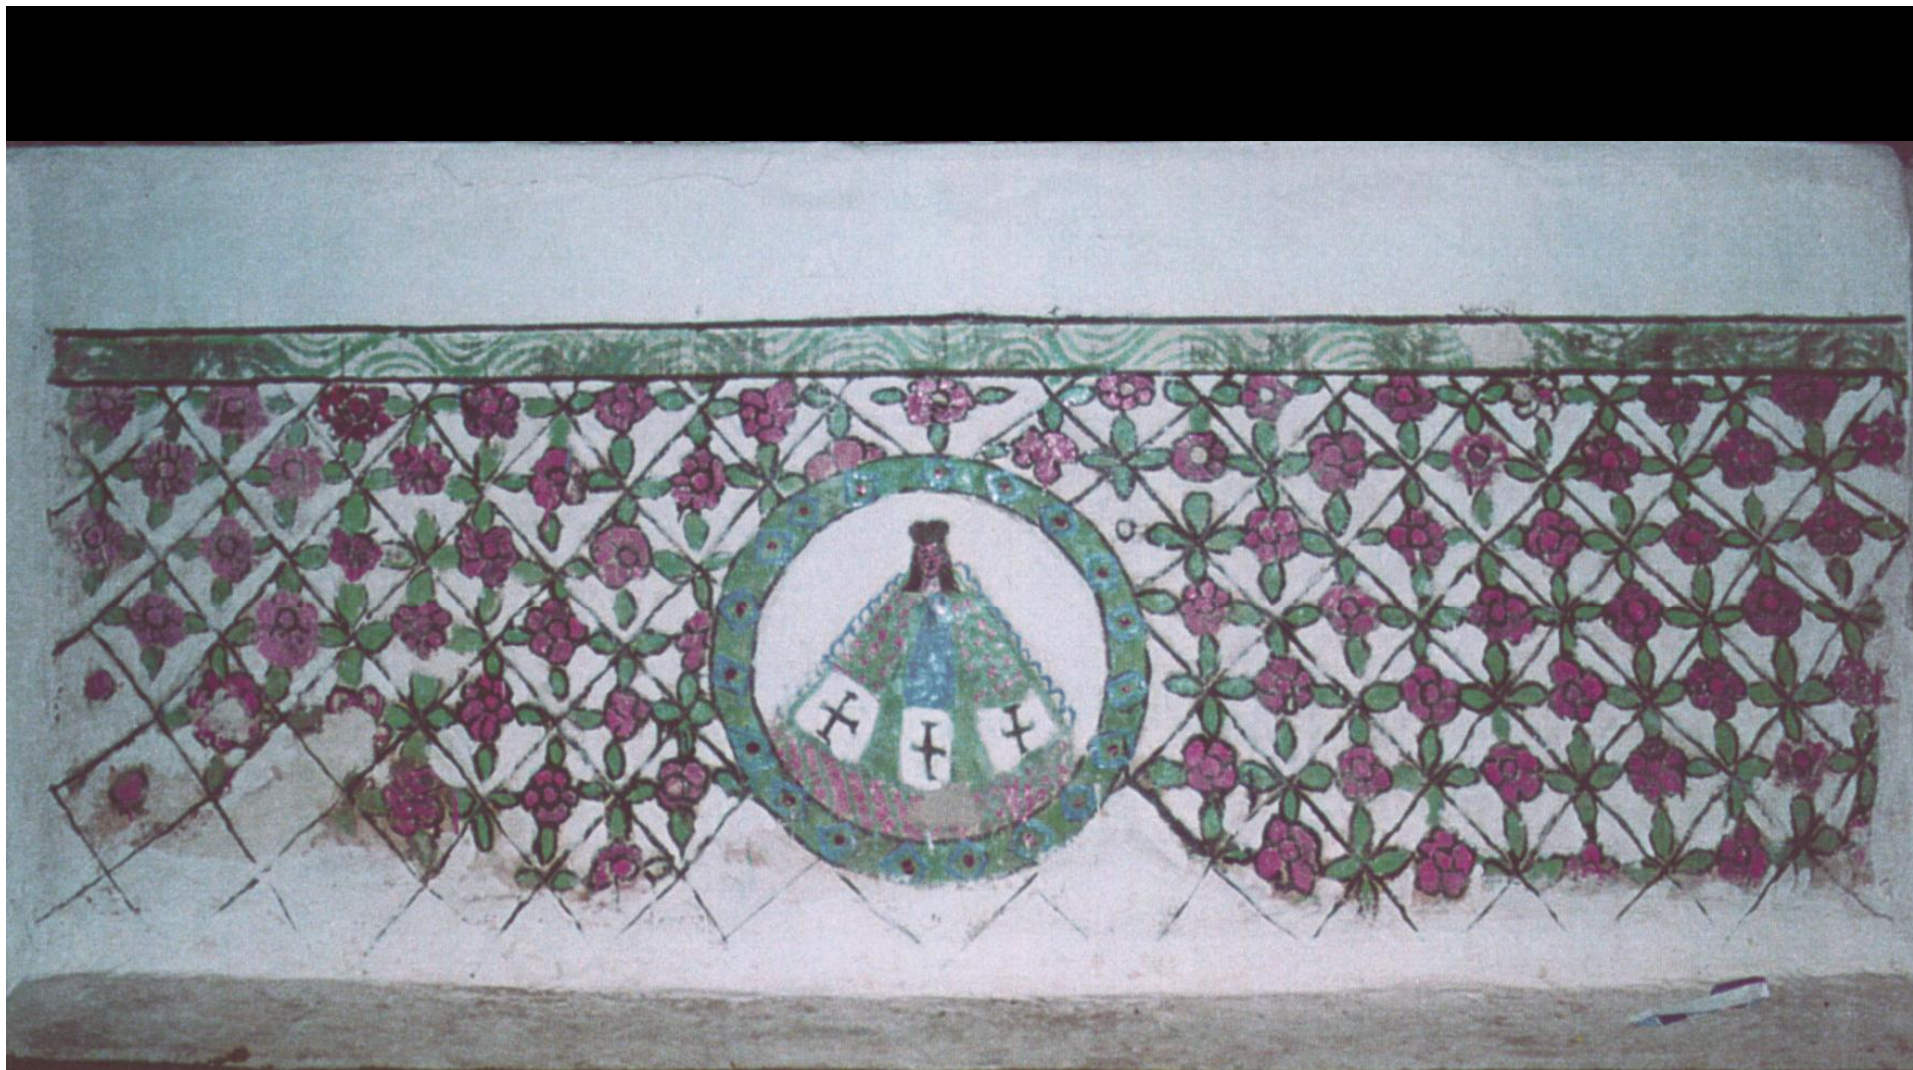
Capilla Nuestra Señora del Rosario de Coyaguaima.
Jujuy. Abril 2003.

Frontal del Altar antes de la intervención, con repinte y redecoración.
