Tempo-Vita de Nuestro Patrimonio

Conservación y Restauración
Pintura Mural

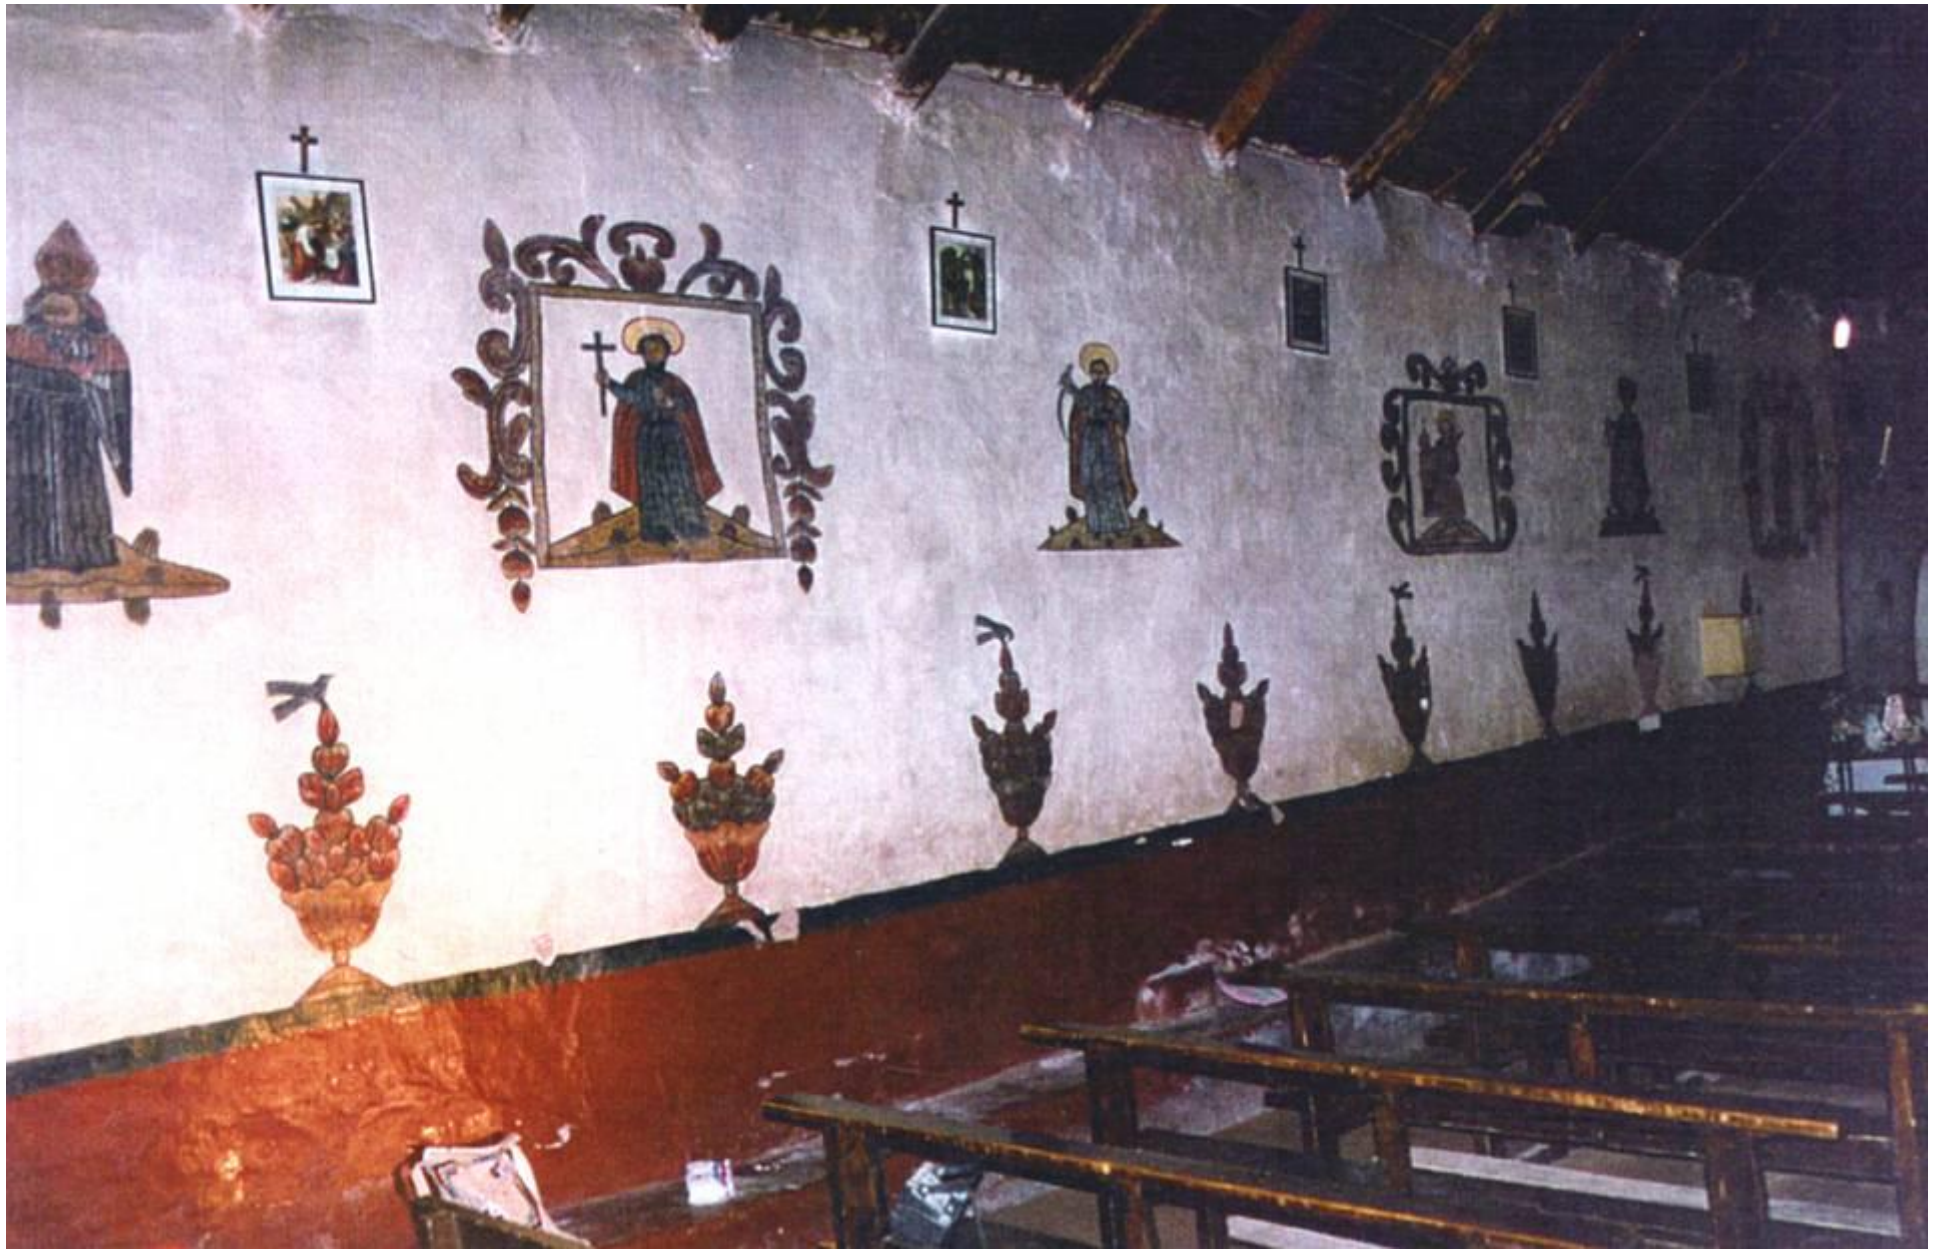
Capilla Nuestra Señora de Belén.
Susques, Jujuy. Marzo 2003. Antes de la intervención.

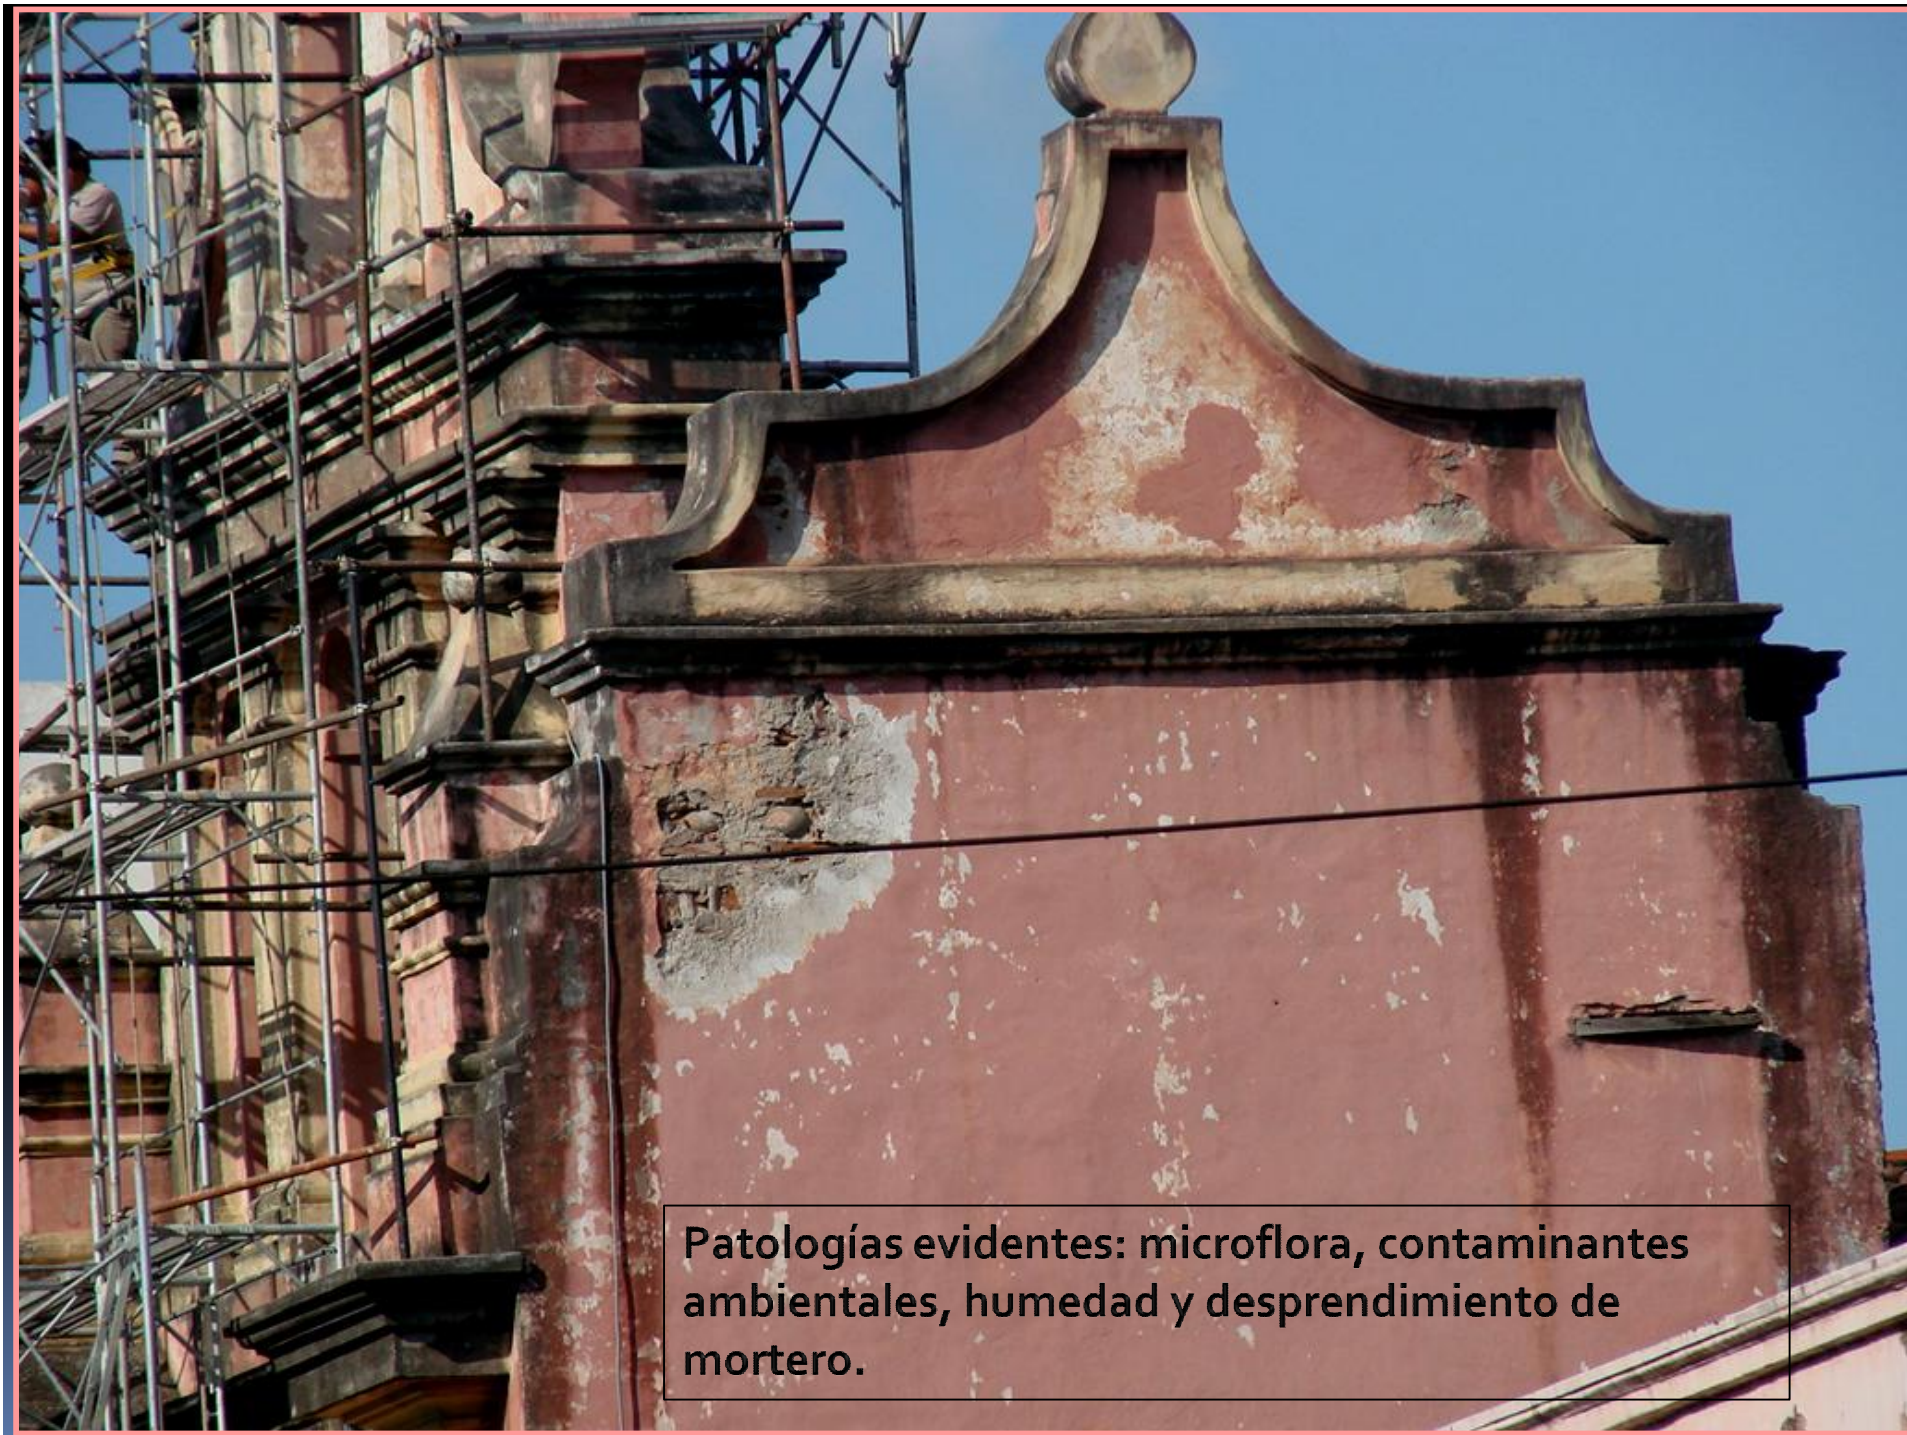
Patologías evidentes: microflora, contaminantes ambientales, humedad y desprendimiento de mortero.

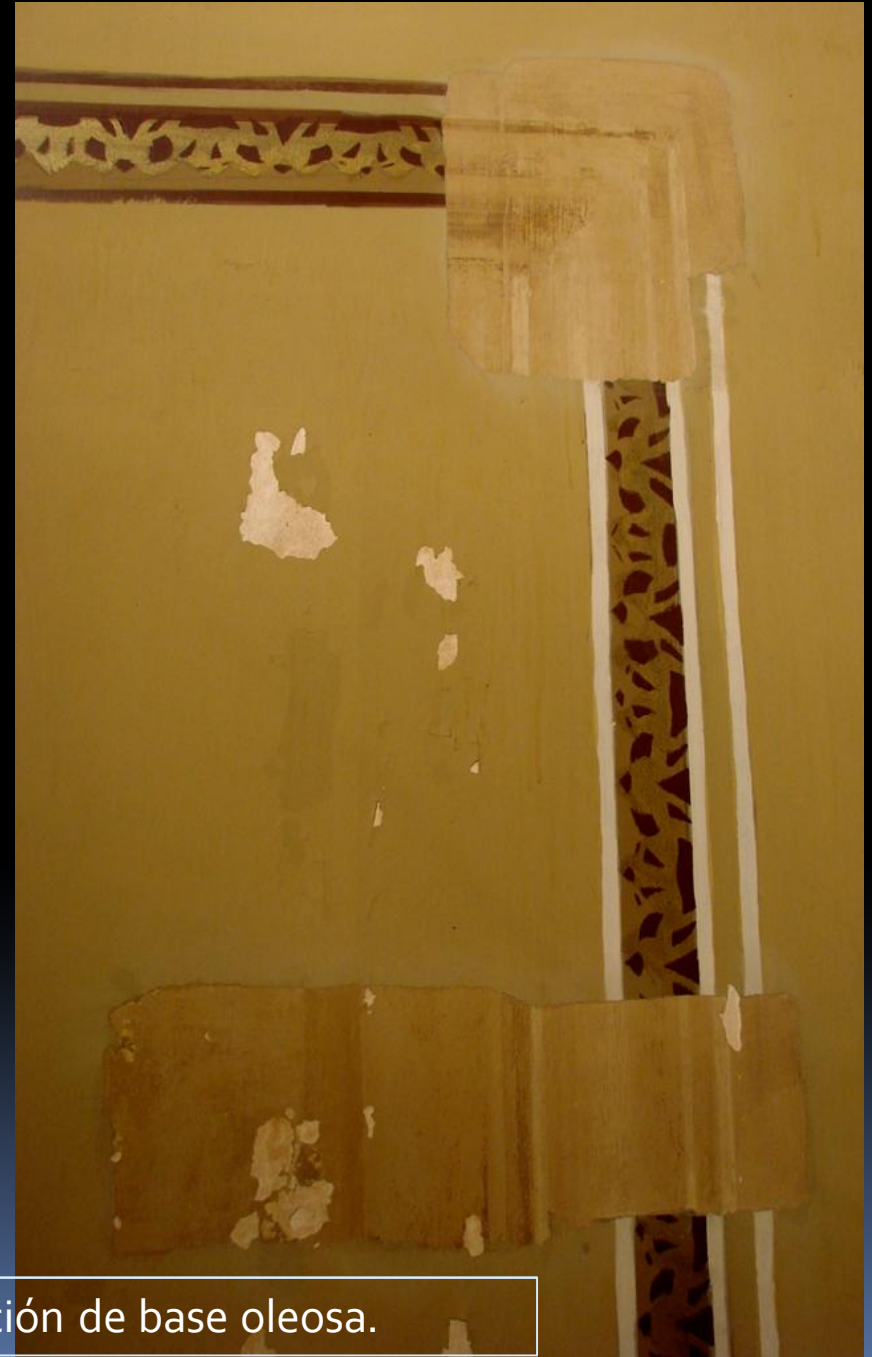
En el nivel 4 de la estratificación se halló decoración de base oleosa.

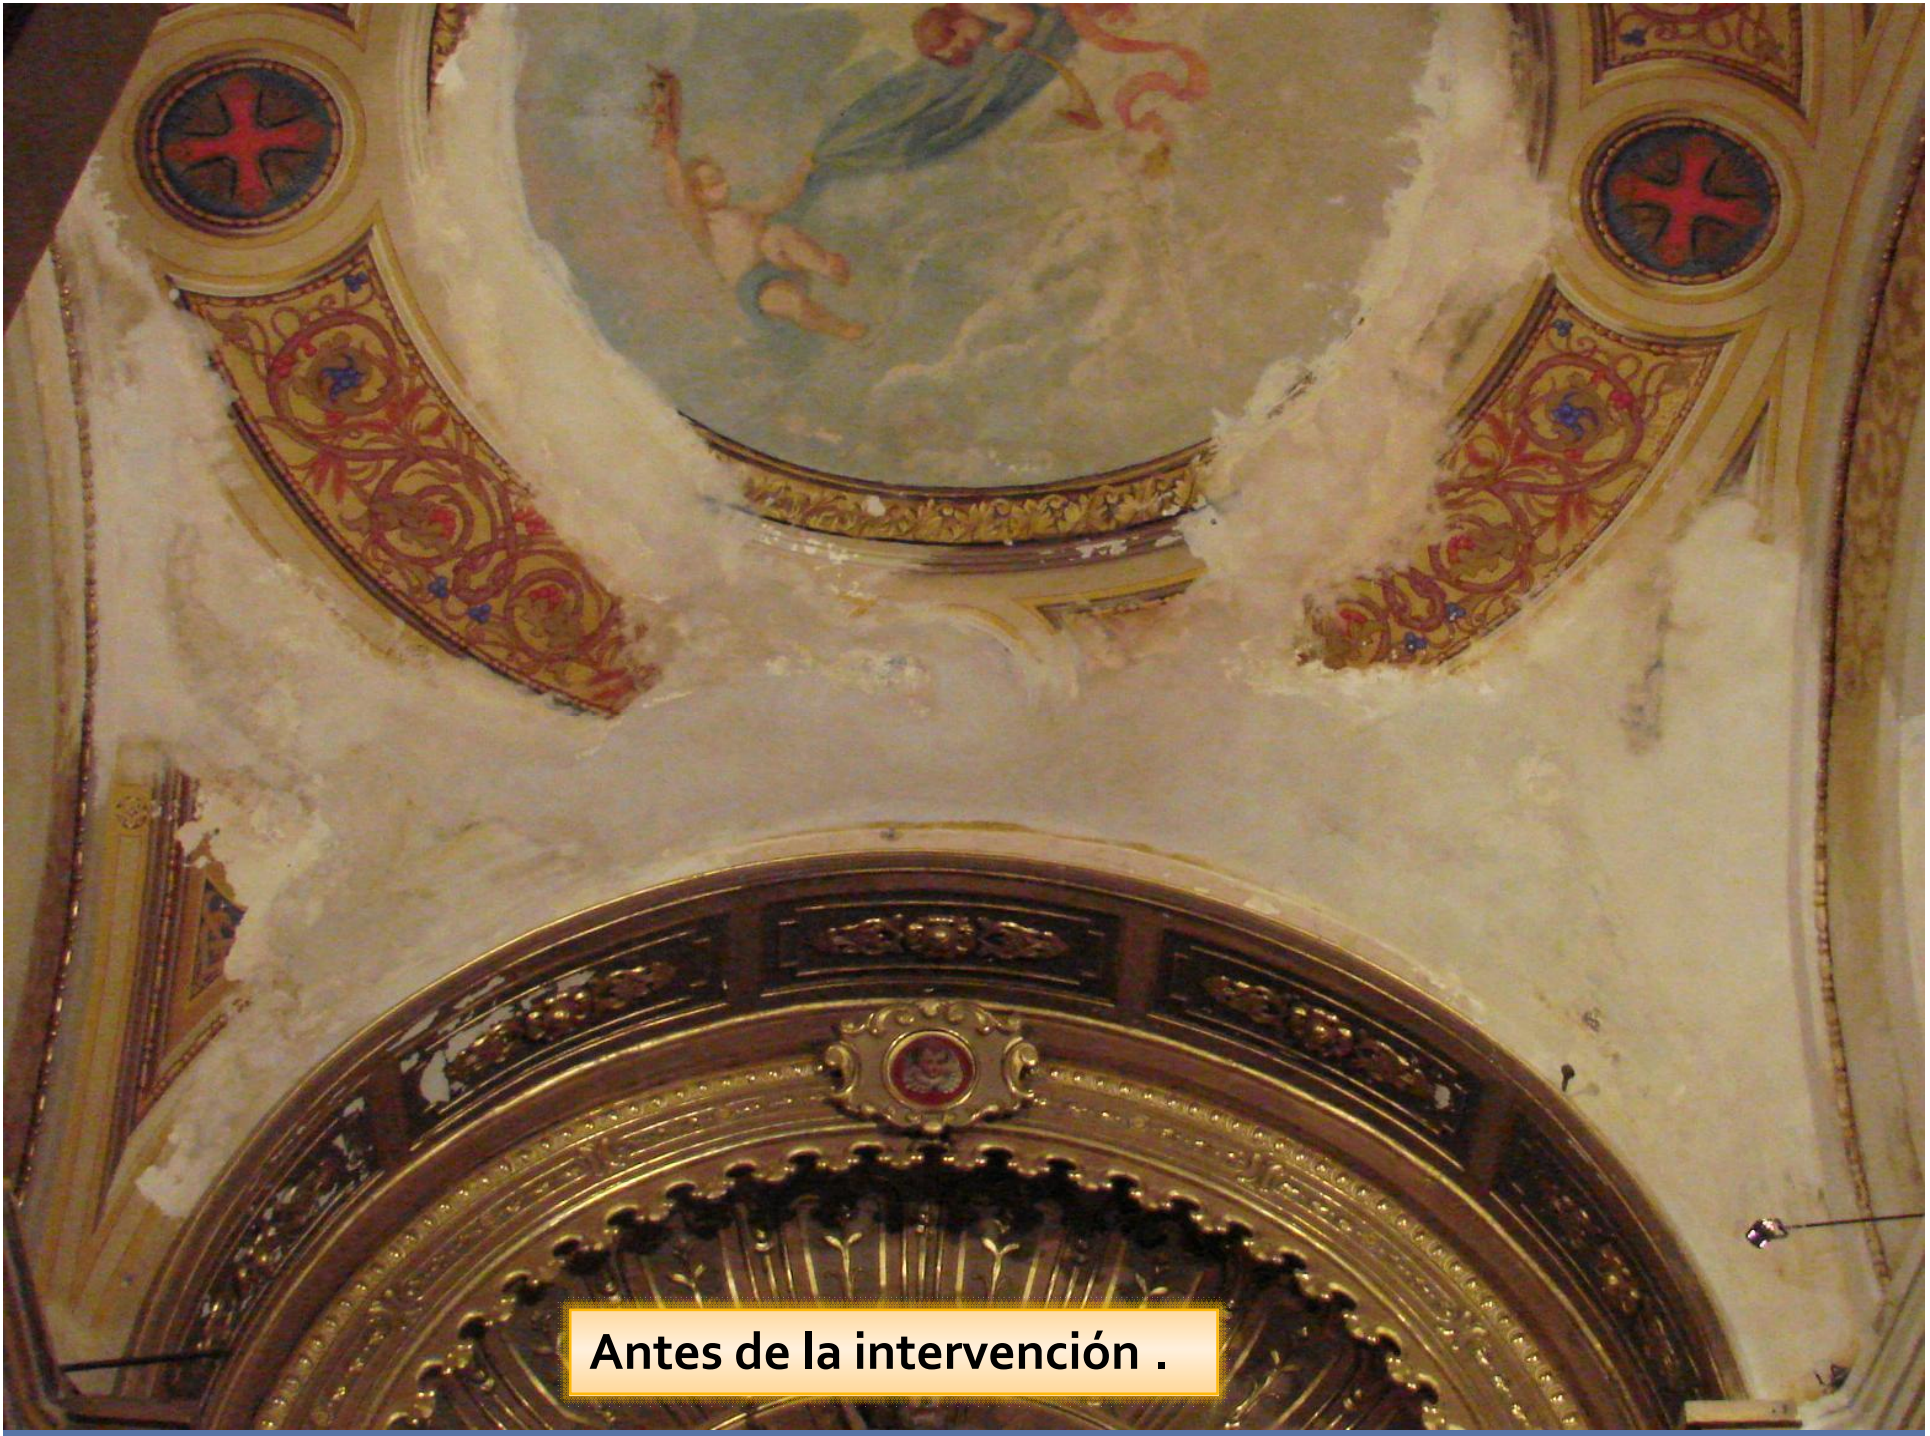
Antes de la intervención .
