Tempo-Vita de Nuestro Patrimonio

Conservación y Restauración
Pintura Mural

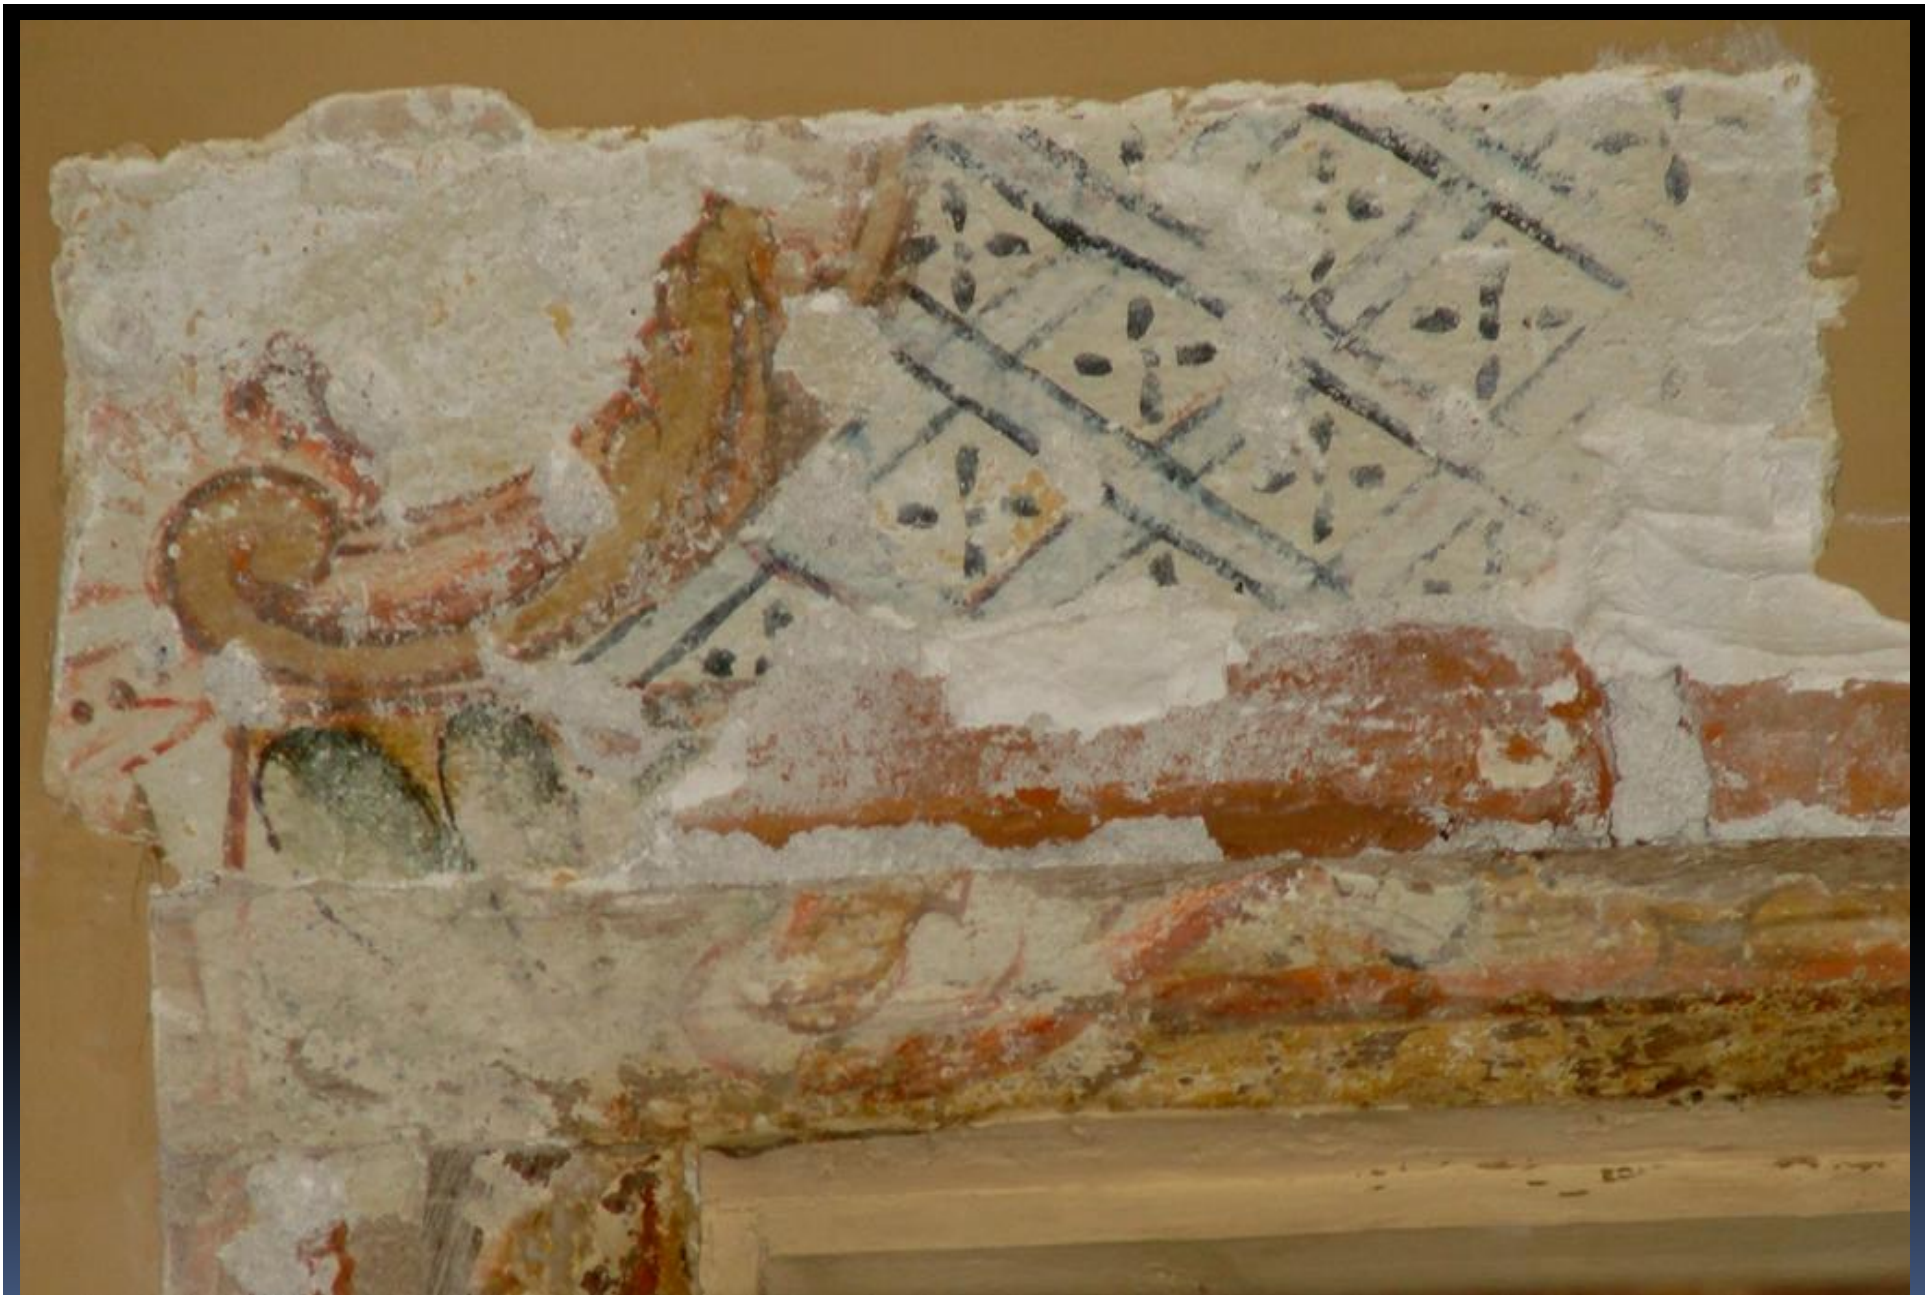
Catedral de Córdoba. Decoración de siglo XIX. Técnica de temple al agua. Muro de Nave norte.
