Tempo-Vita de Nuestro Patrimonio

Conservación y Restauración
Pintura Mural

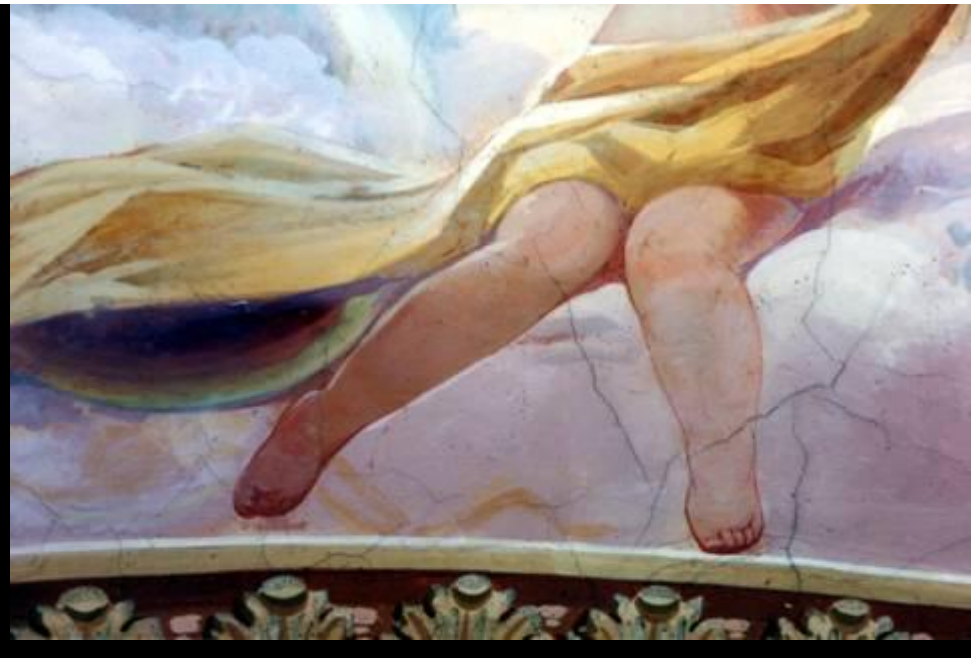
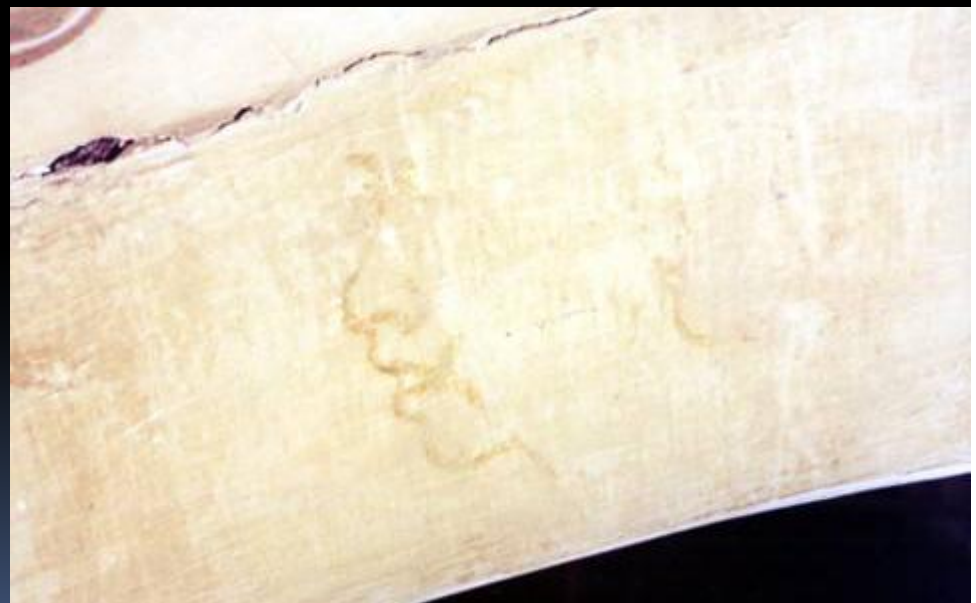
Catedral Inmaculada Concepción.
Río Cuarto, Córdoba. Arrepentimientos y errores.

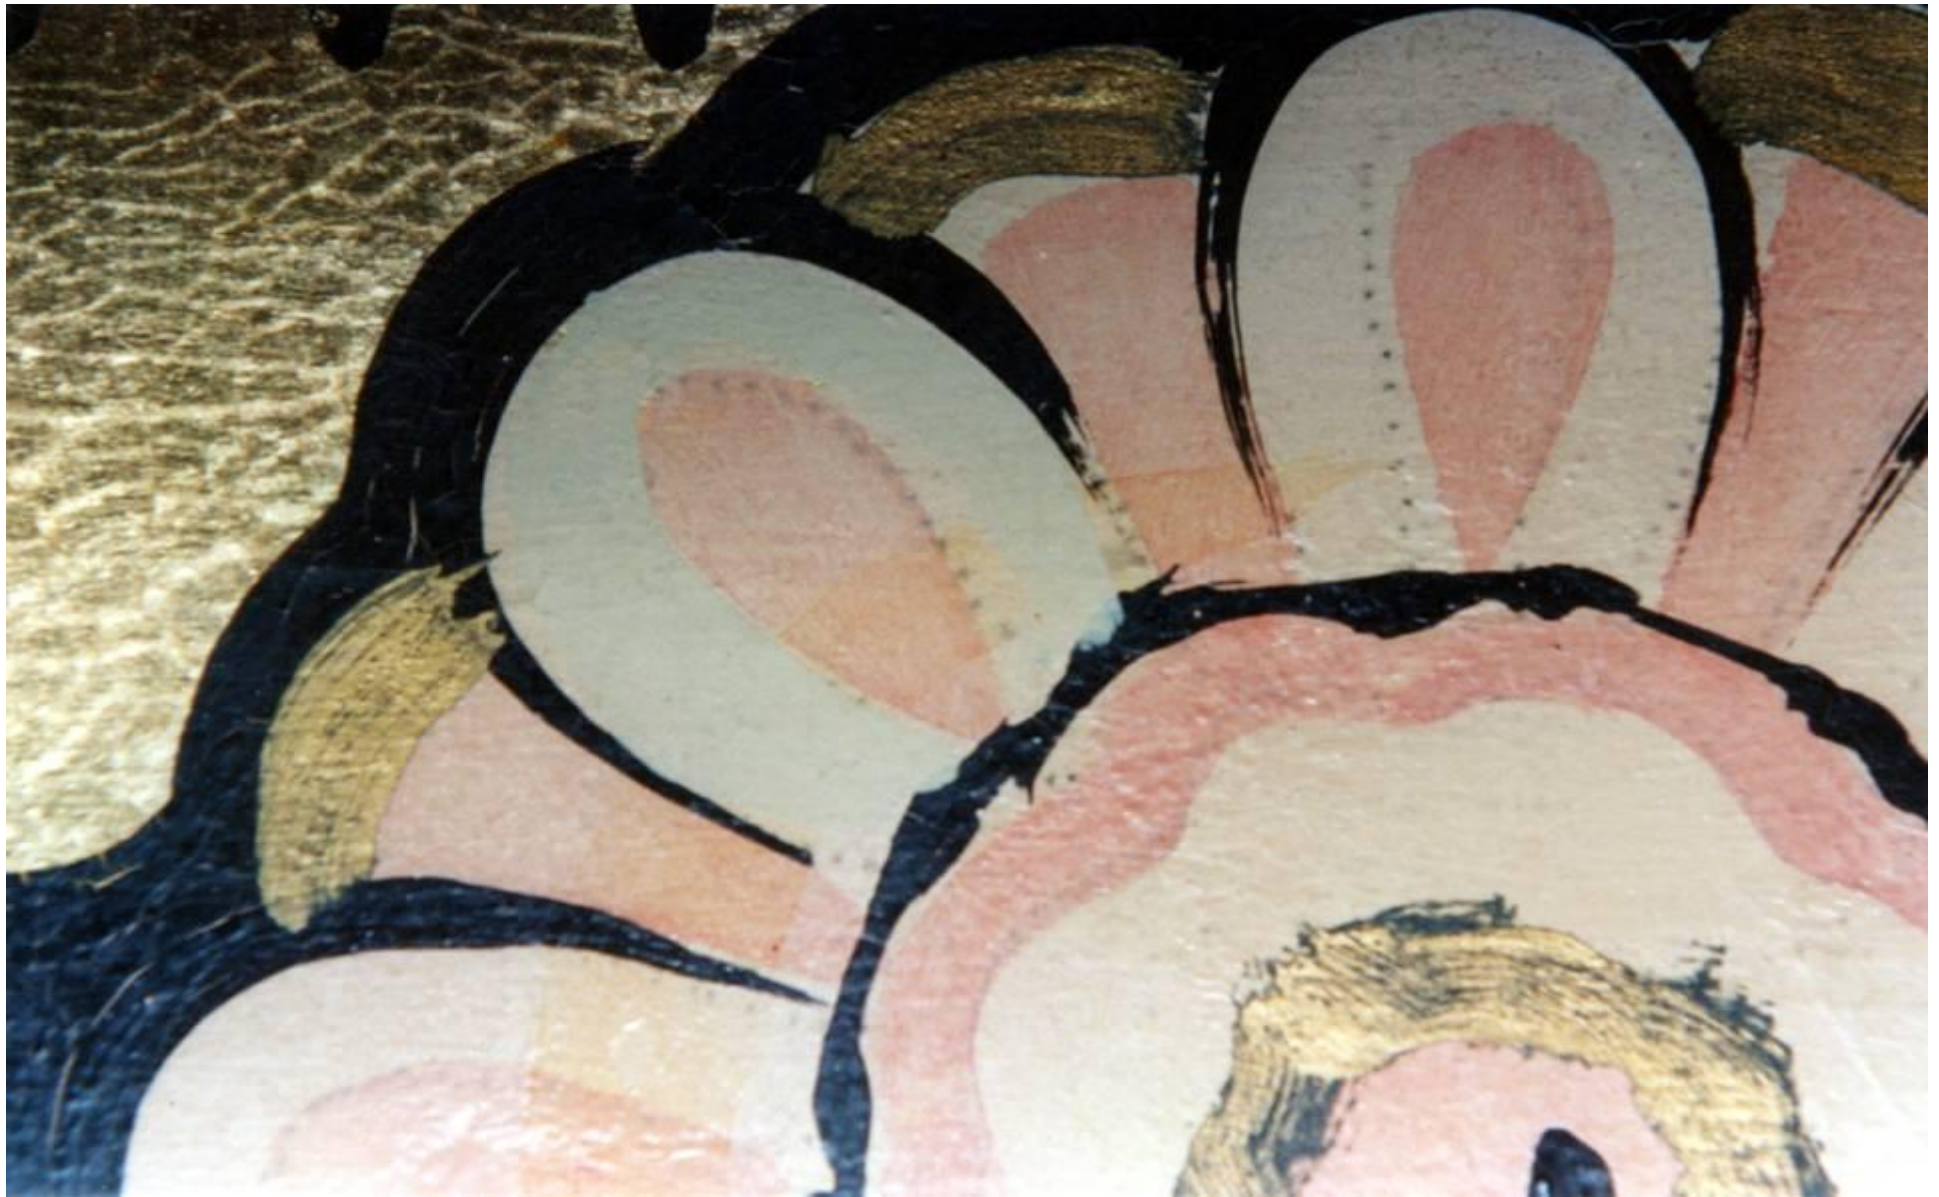
Monasterio San José de Carmelitas Descalzas. Las Teresas.
Córdoba. Pintura decorativa de Carlos Camilloni, 1928.

Detalle del *spulvero*.

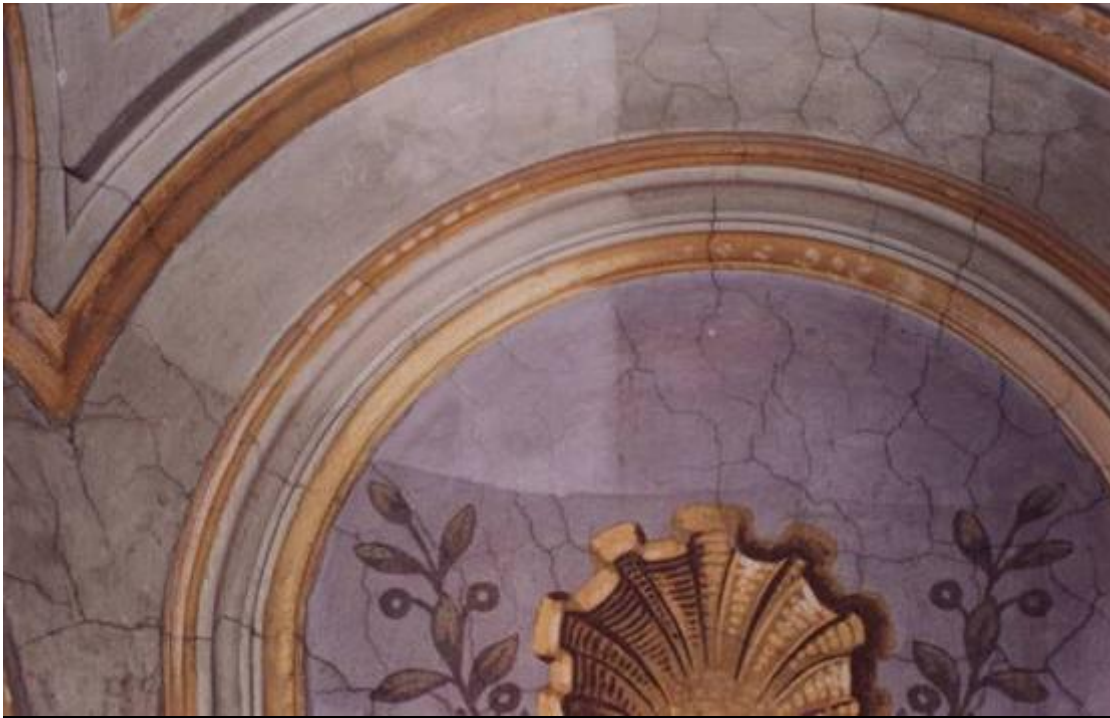
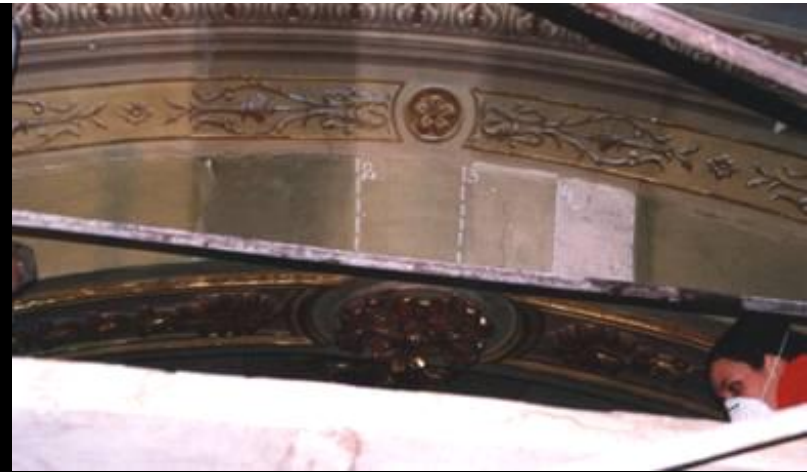
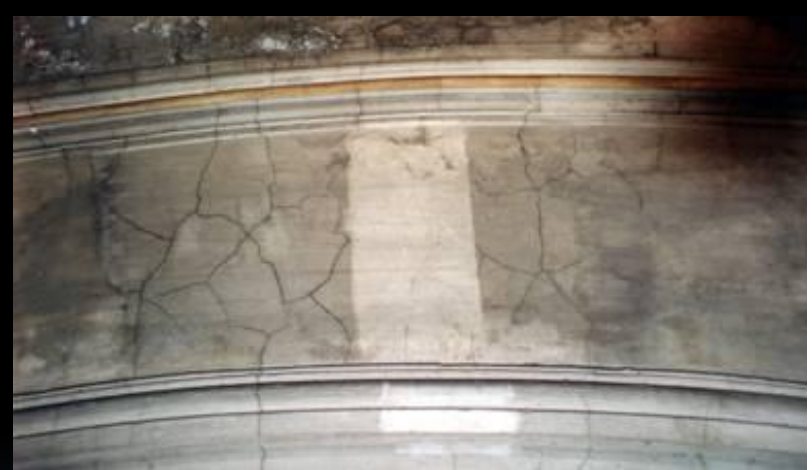
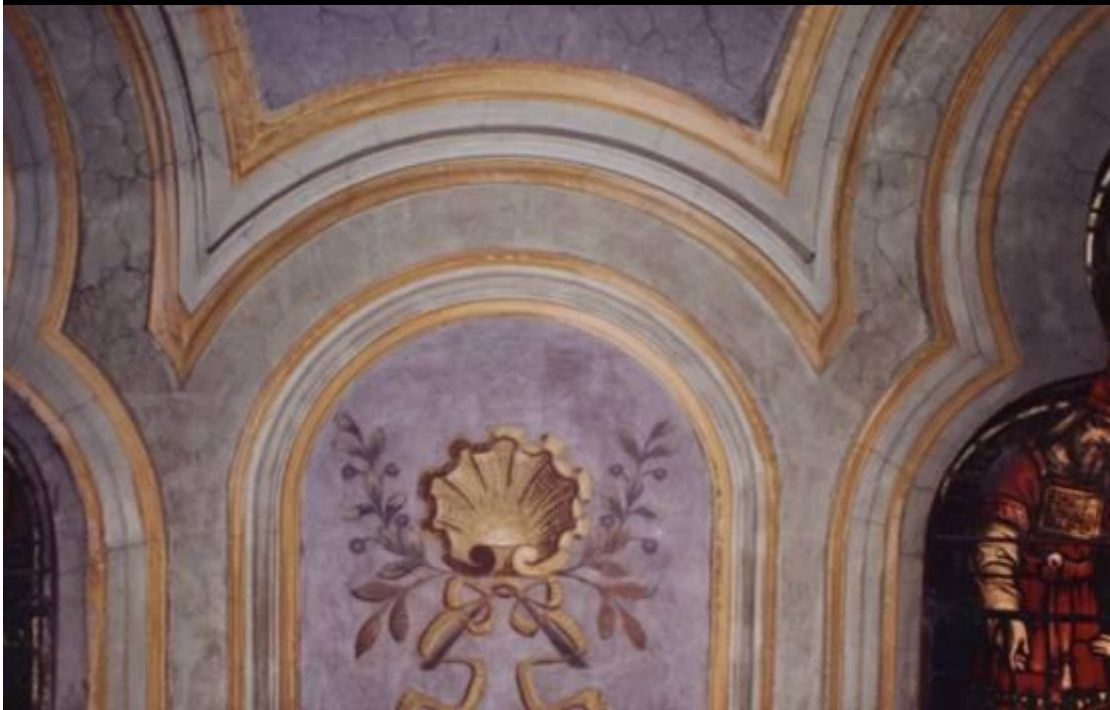
**Iglesia de la Inmaculada
Concepción.**
Río Cuarto, Córdoba, 2001.
Pruebas de limpieza. Estudio
estratigráfico.

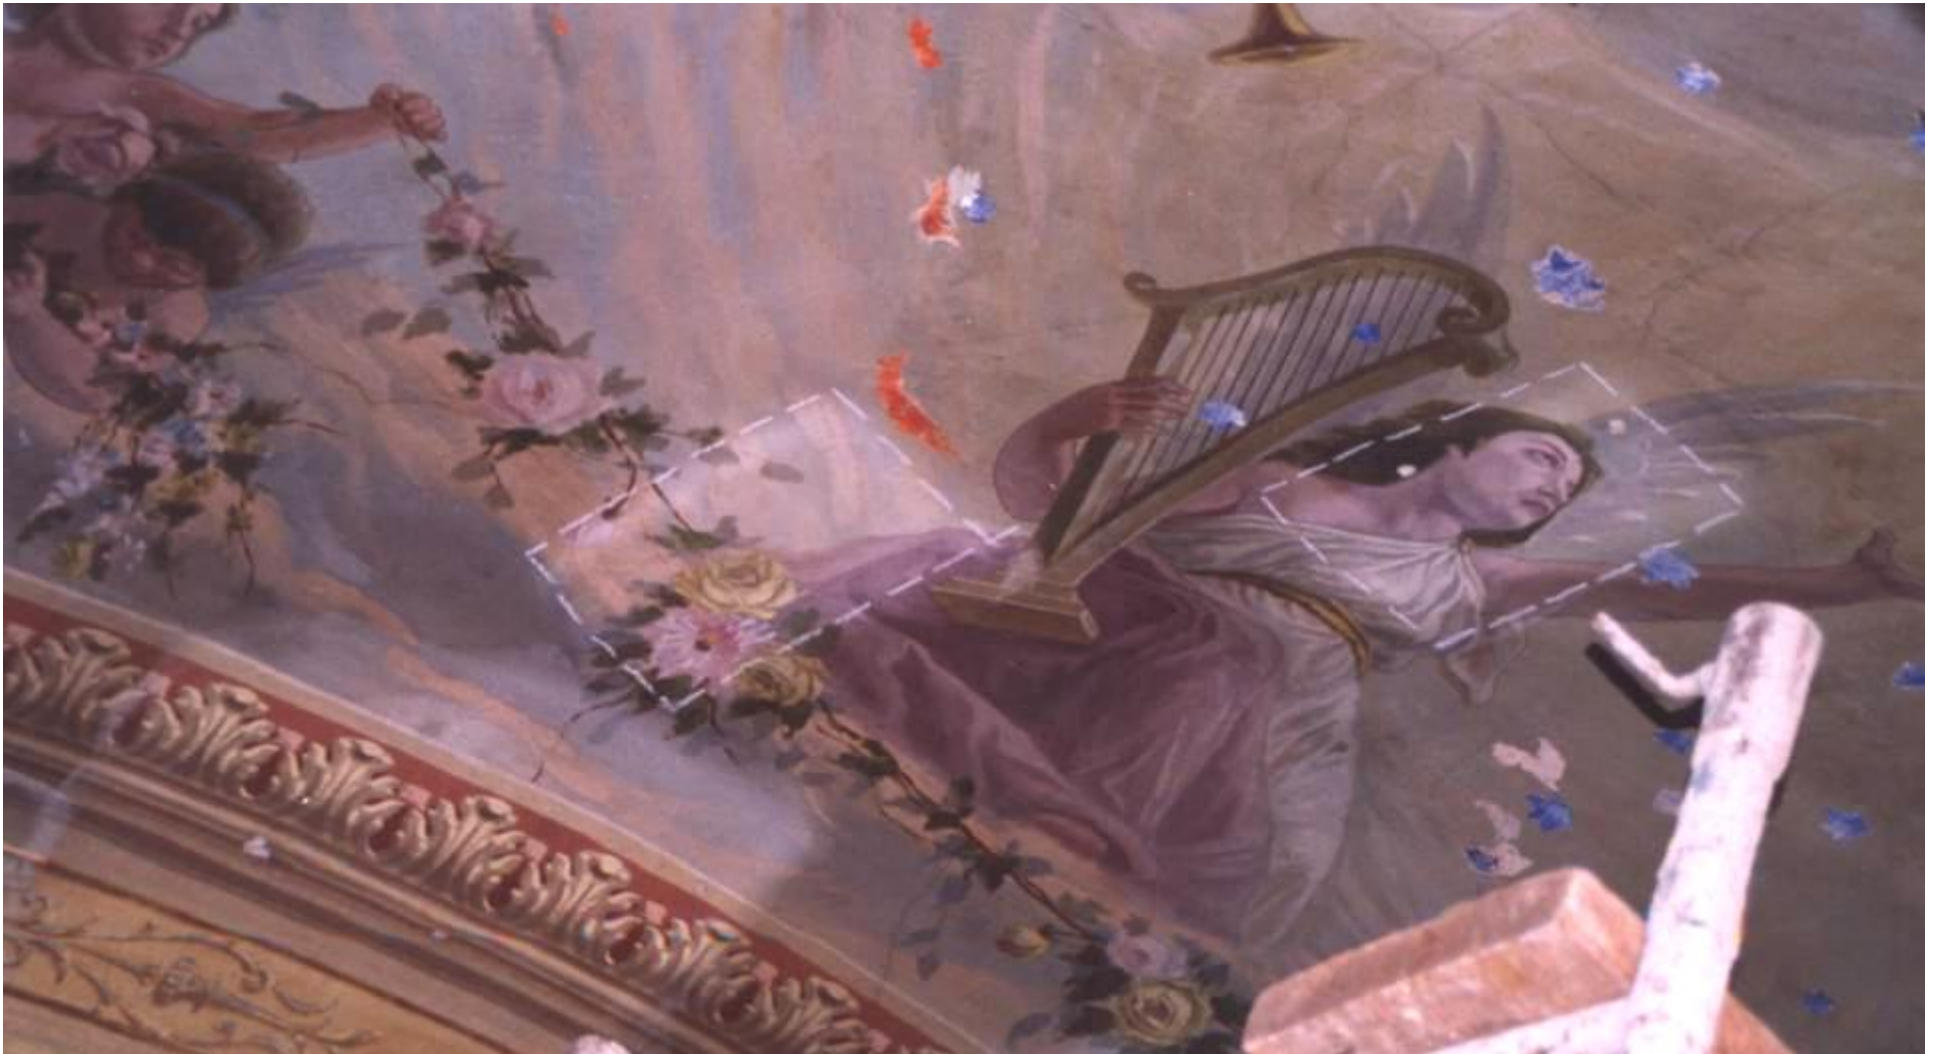
Iglesia de la Inmaculada Concepción.

Pruebas de limpieza.

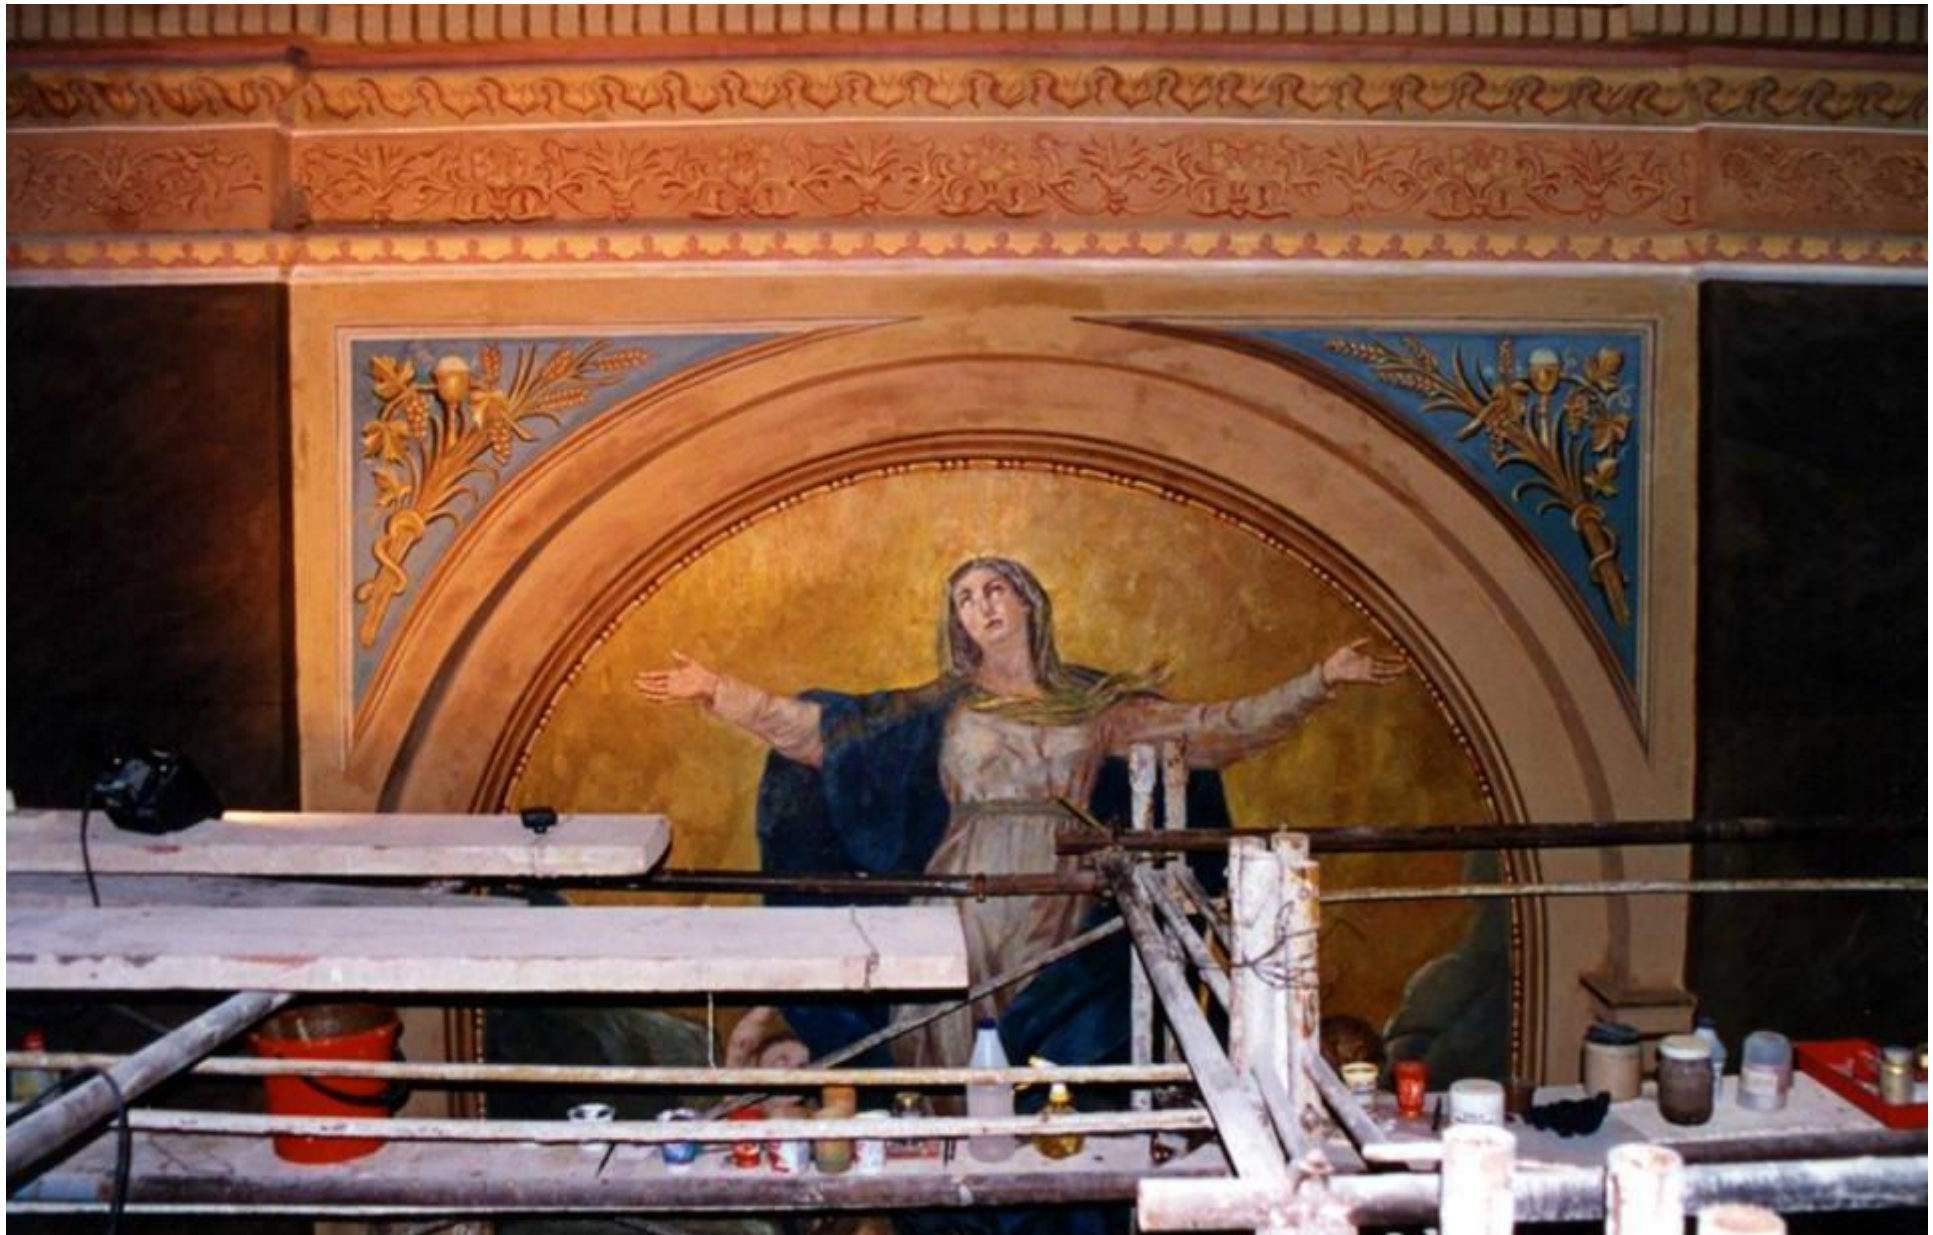
Iglesia de la Inmaculada Concepción.
Pintura magistral de Libero Pierini. Trabajo final.
Río Cuarto, Córdoba, 2001.

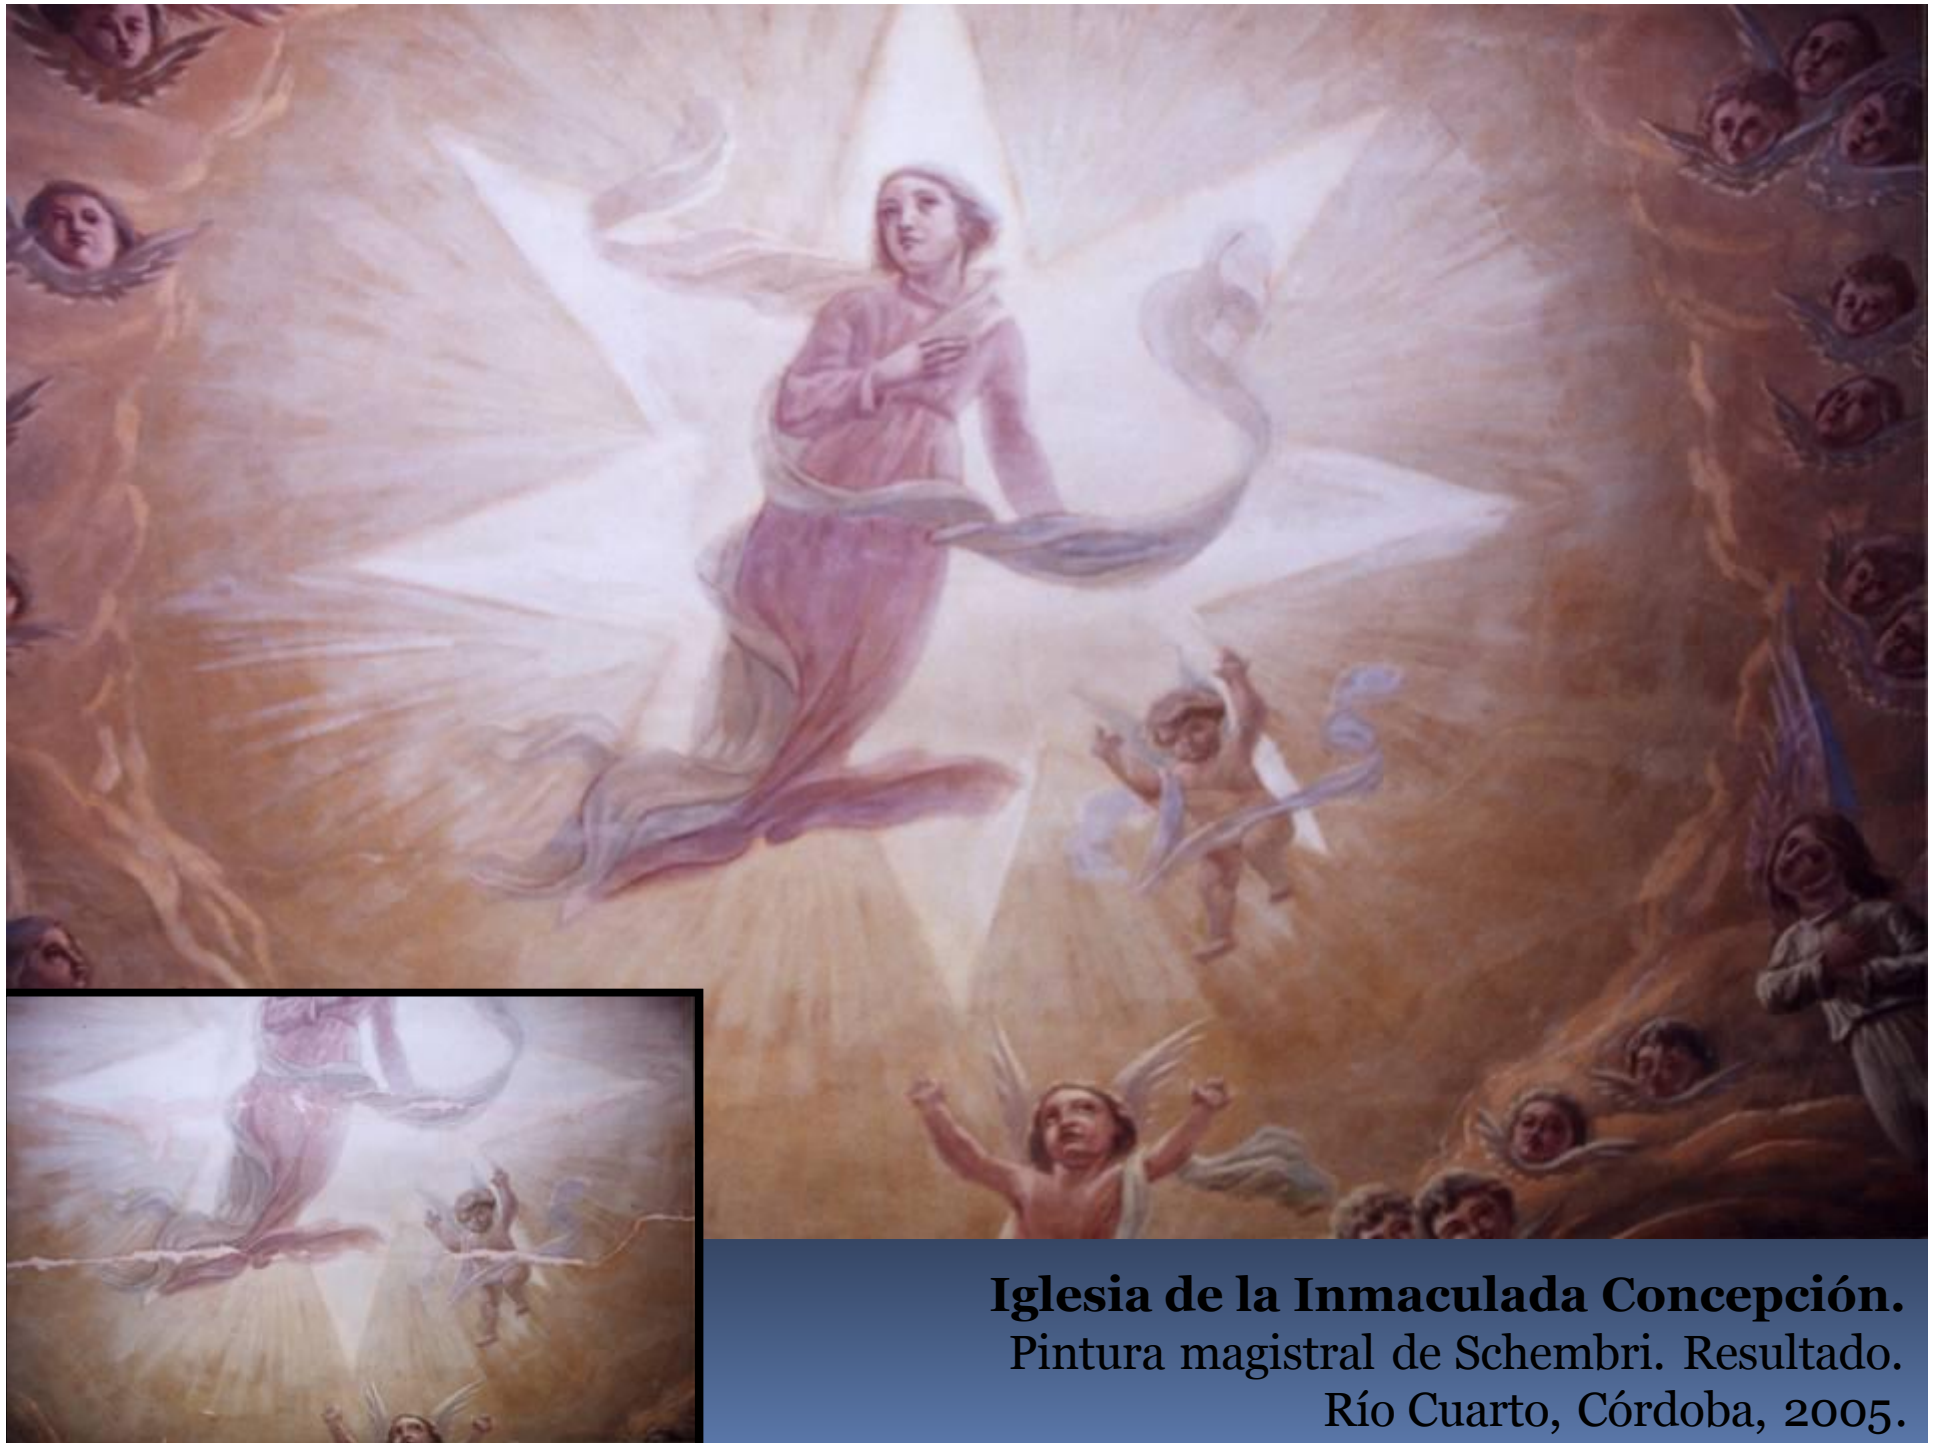
Iglesia de la Inmaculada Concepción.
Pintura magistral de Schembri. Resultado.
Río Cuarto, Córdoba, 2005.

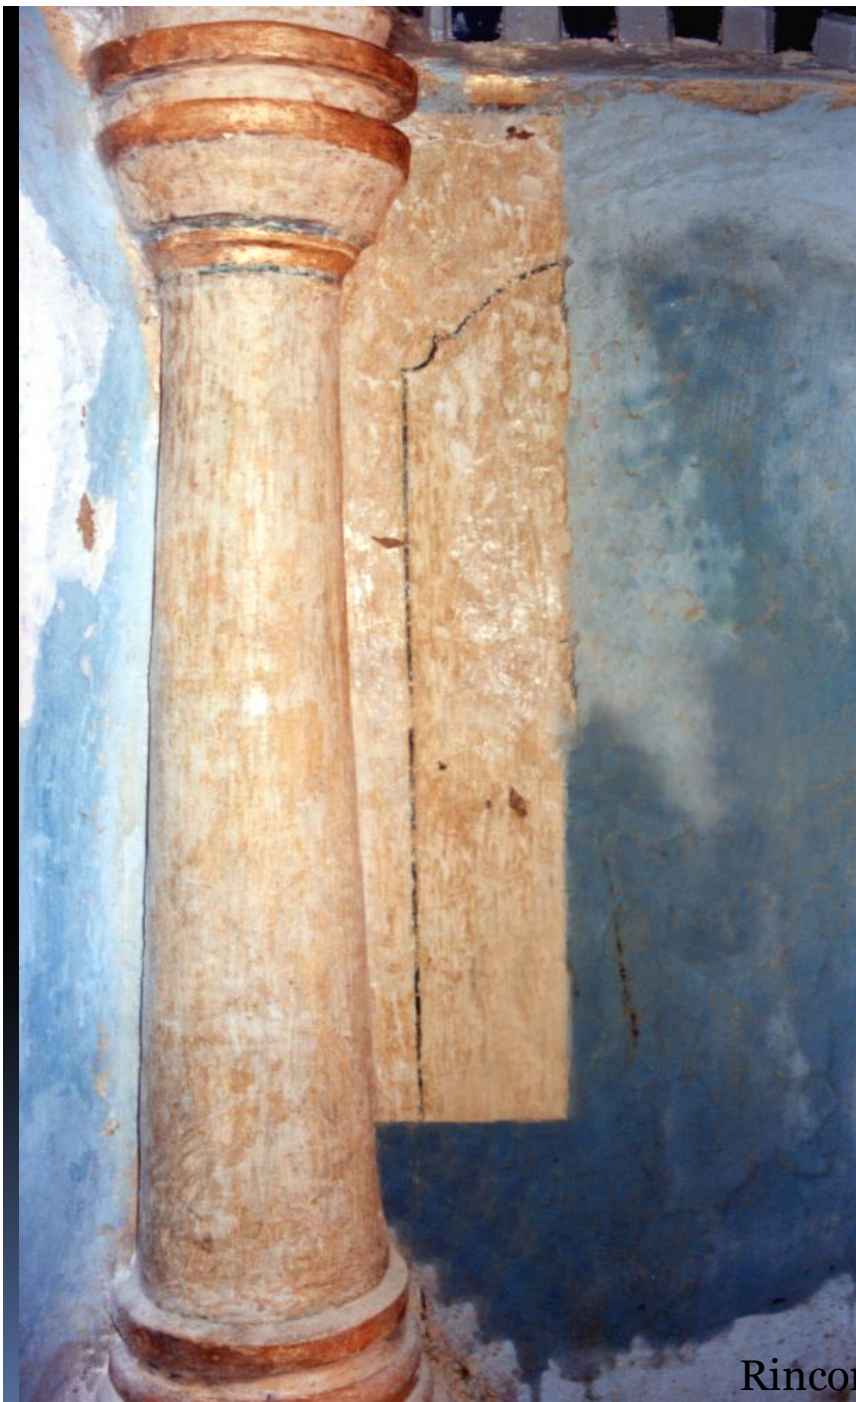
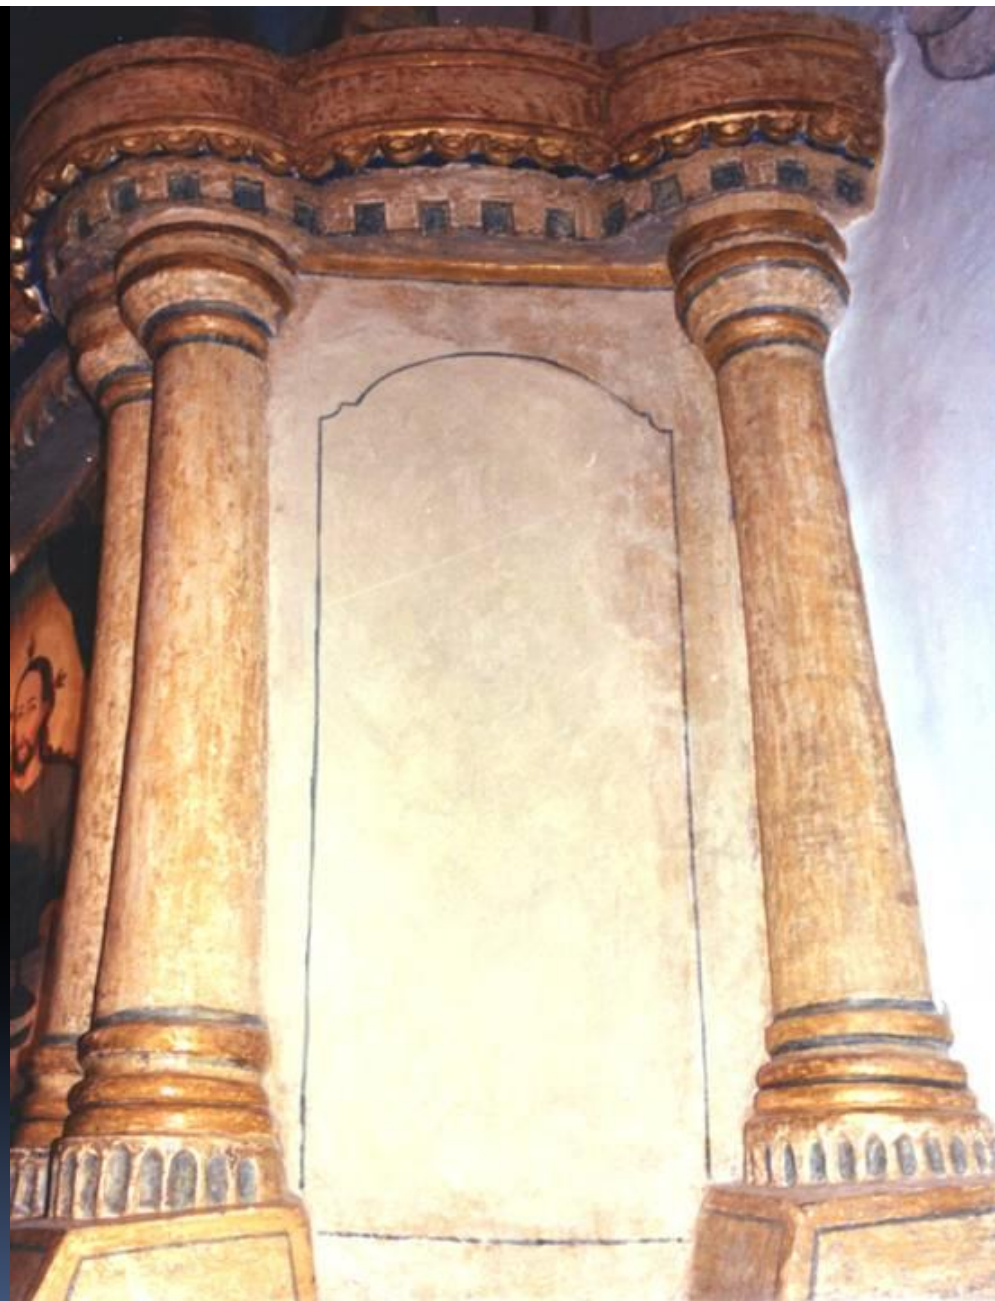
Capilla San José.
Rinconada, Jujuy. Retablo arquitectónico, detalle de la caja.
Descubrimiento de decoración subyacente. 2005.-

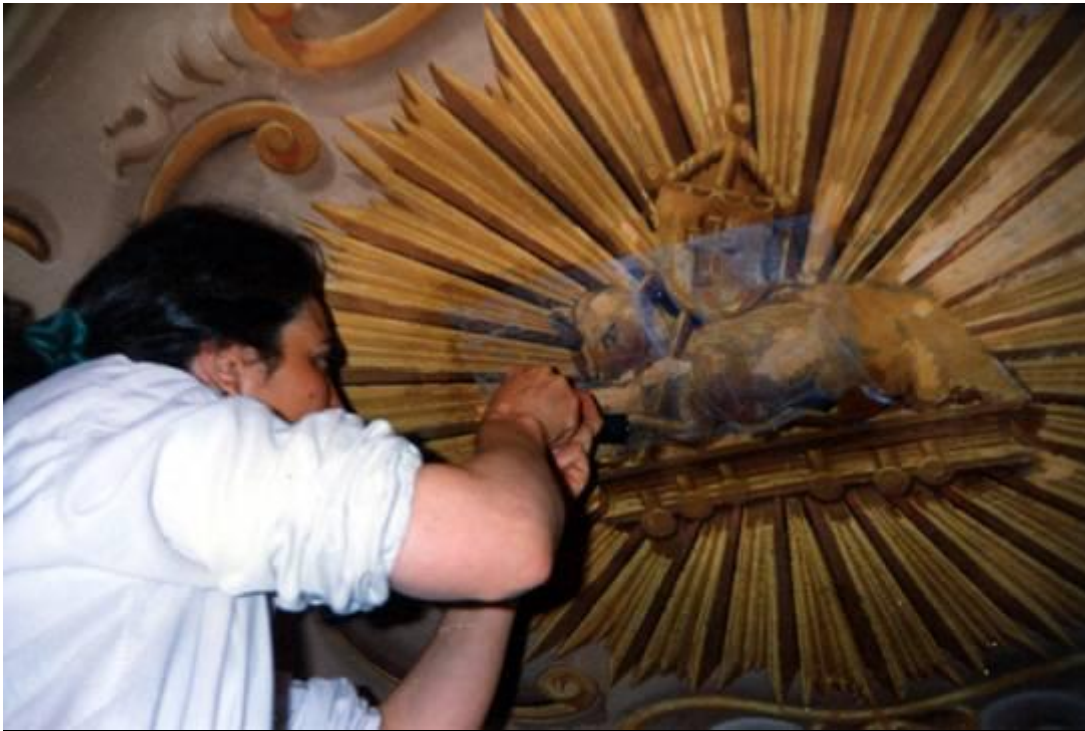
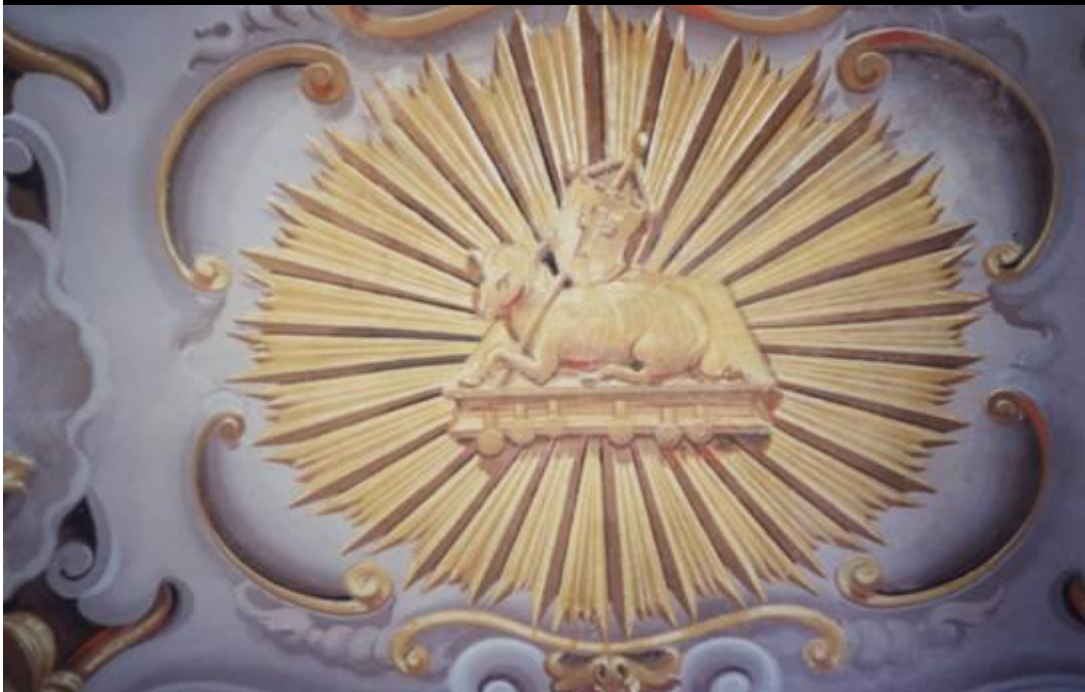
Iglesia Catedral. Capilla del Santísimo.

Proceso de fijación de los pigmentos.

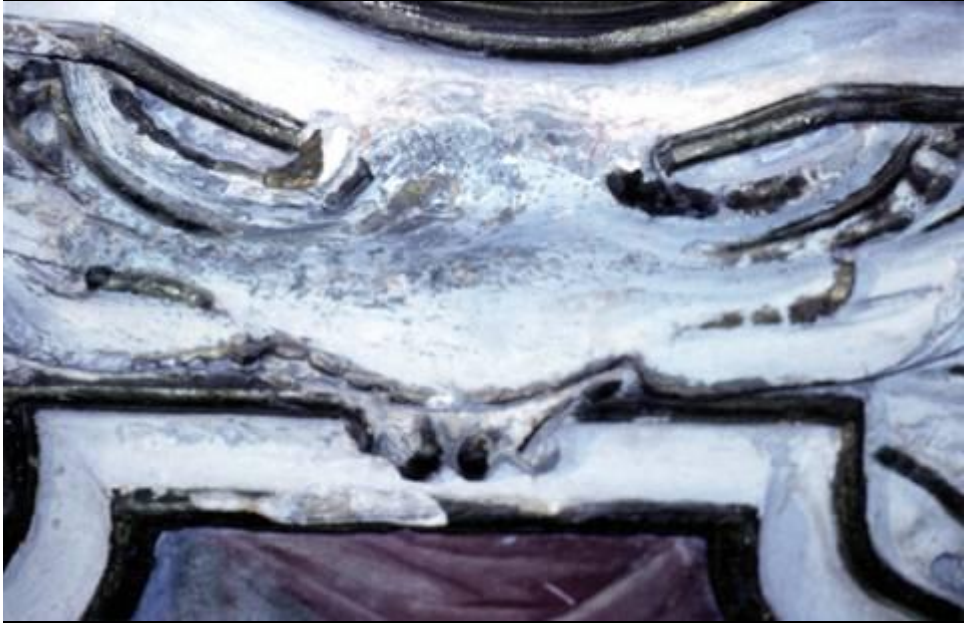
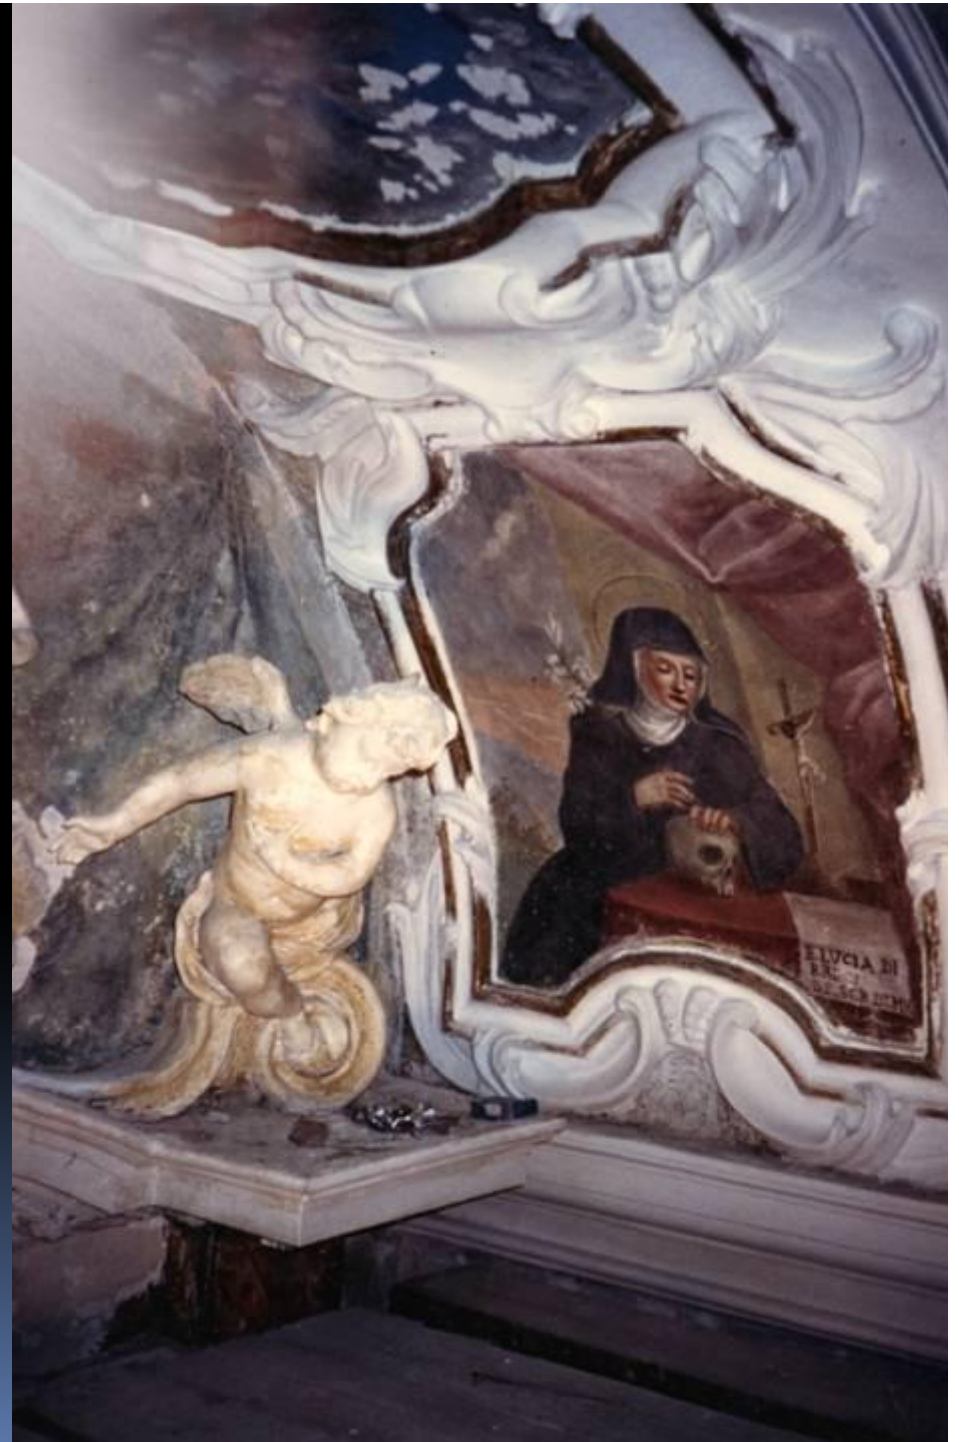
Parroquia *Santa Maria in Campagna*.
Torre Pallavicina, Bg., Italia.
Recomposición de estucos, 1992.

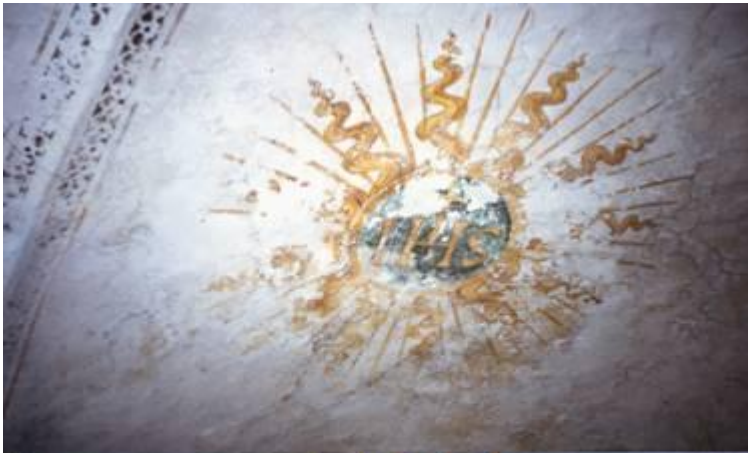
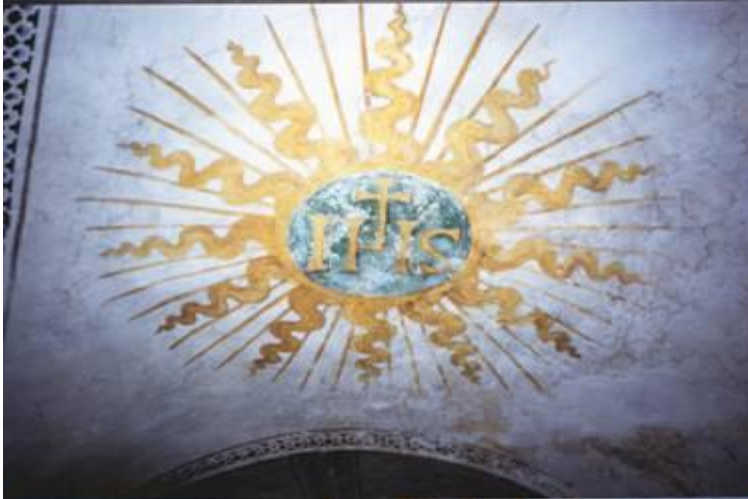
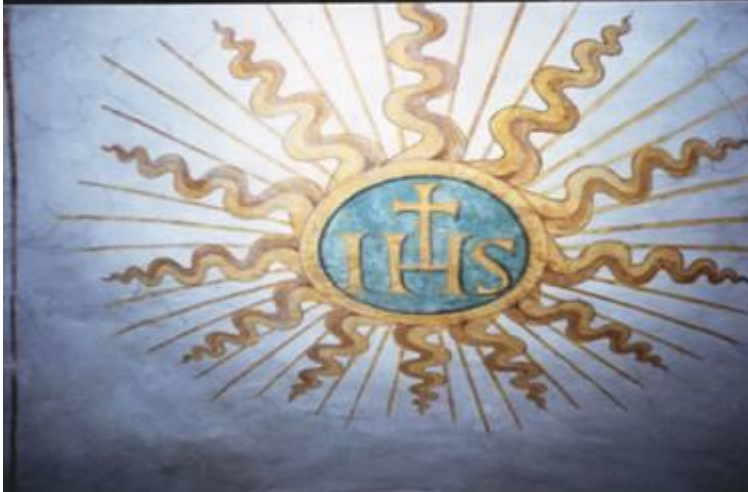
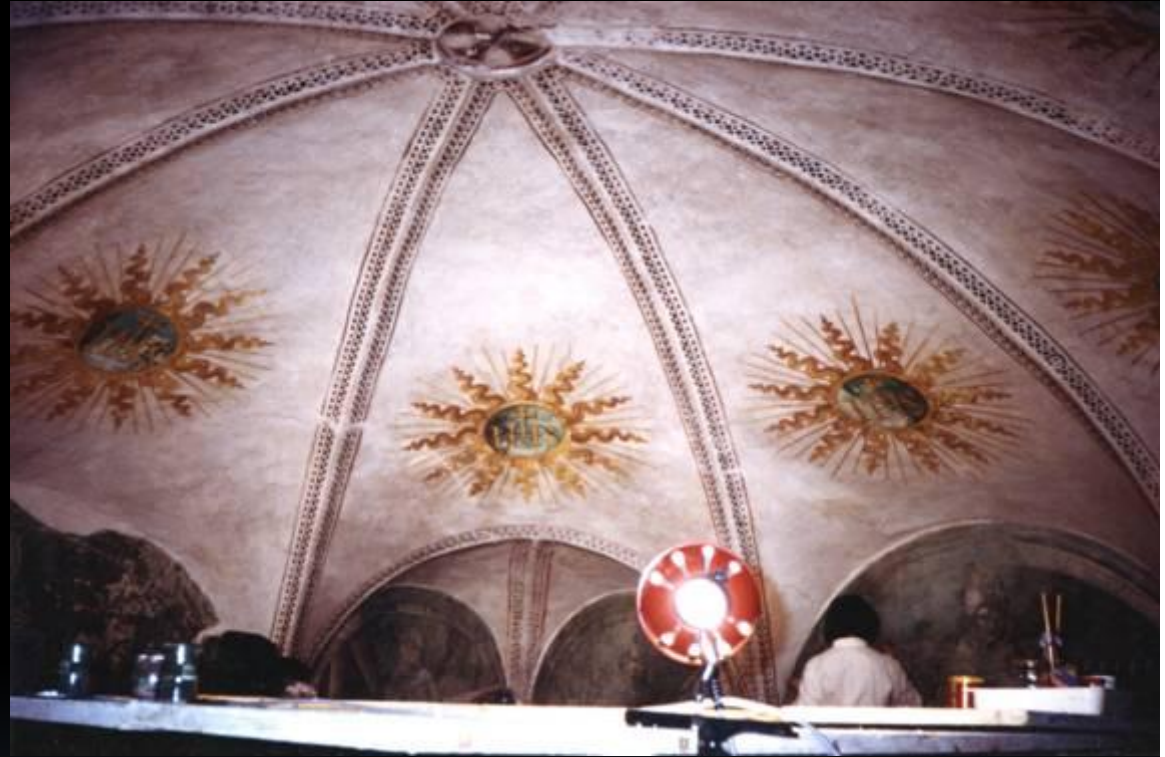
Casa di Riposo.
Gandino, Bergamo, Italia. 1992.
Proceso de reintegración pictórica.
