Tempo-Vita de Nuestro Patrimonio

Conservación y Restauración
Pintura Mural

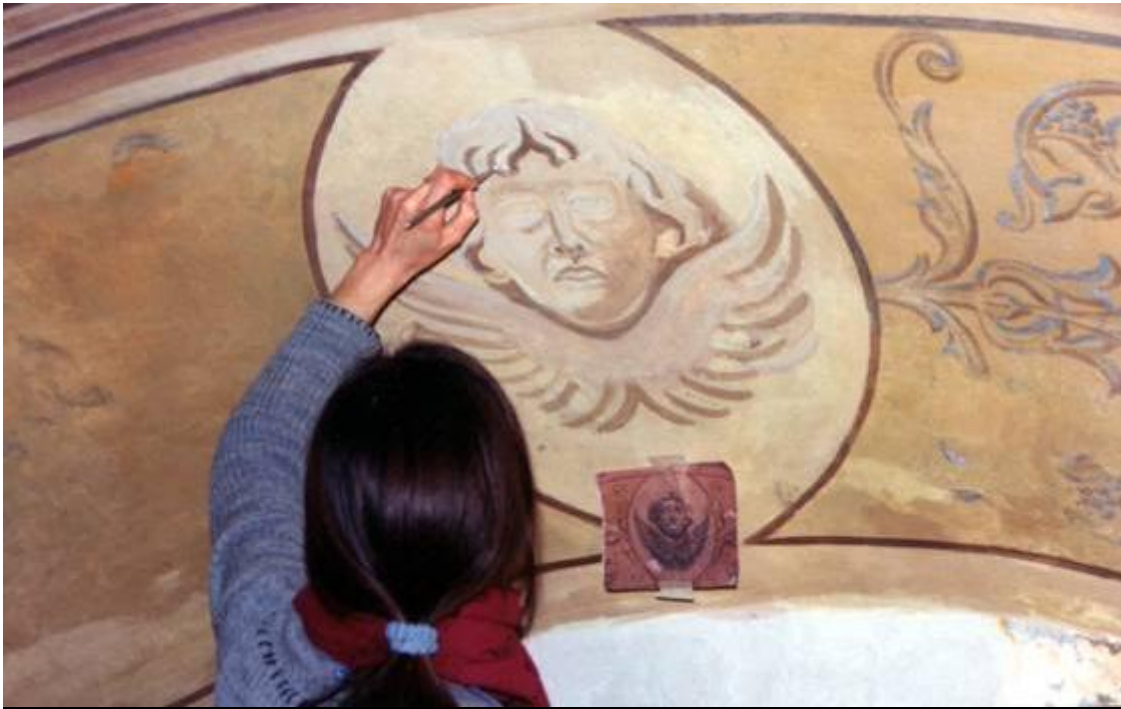
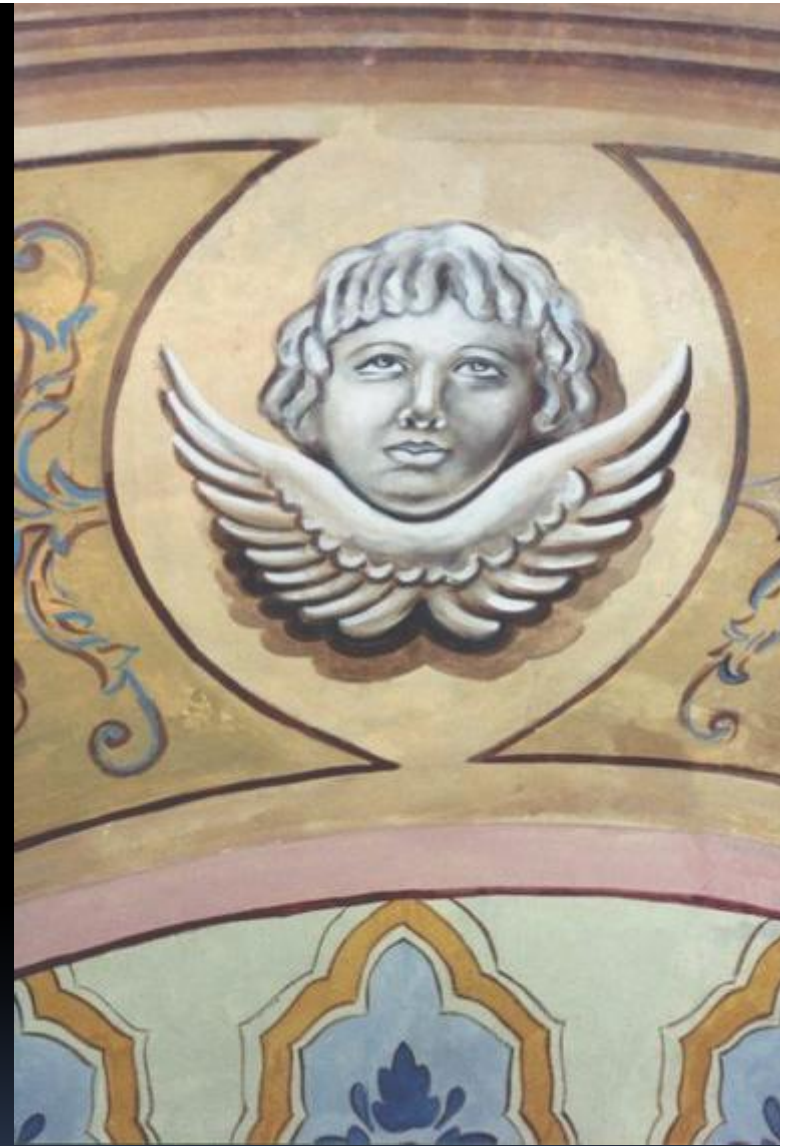
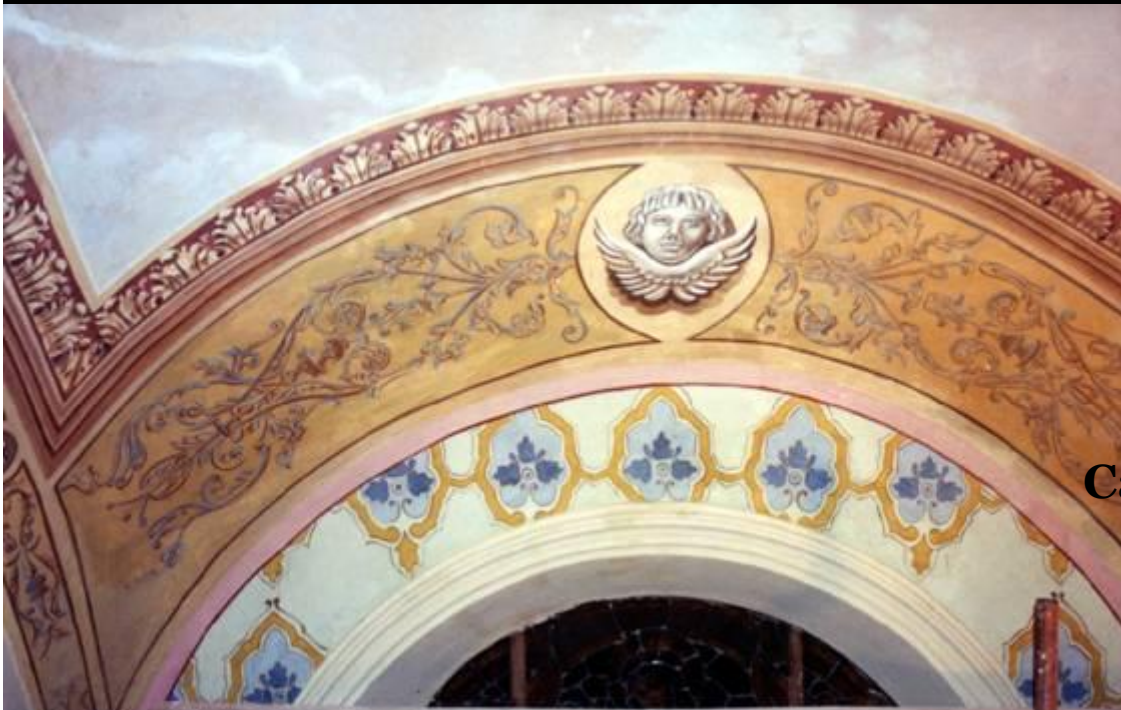
Catedral Inmaculada Concepción
Río Cuarto, Córdoba. 2005.
Reintegración de faltantes.

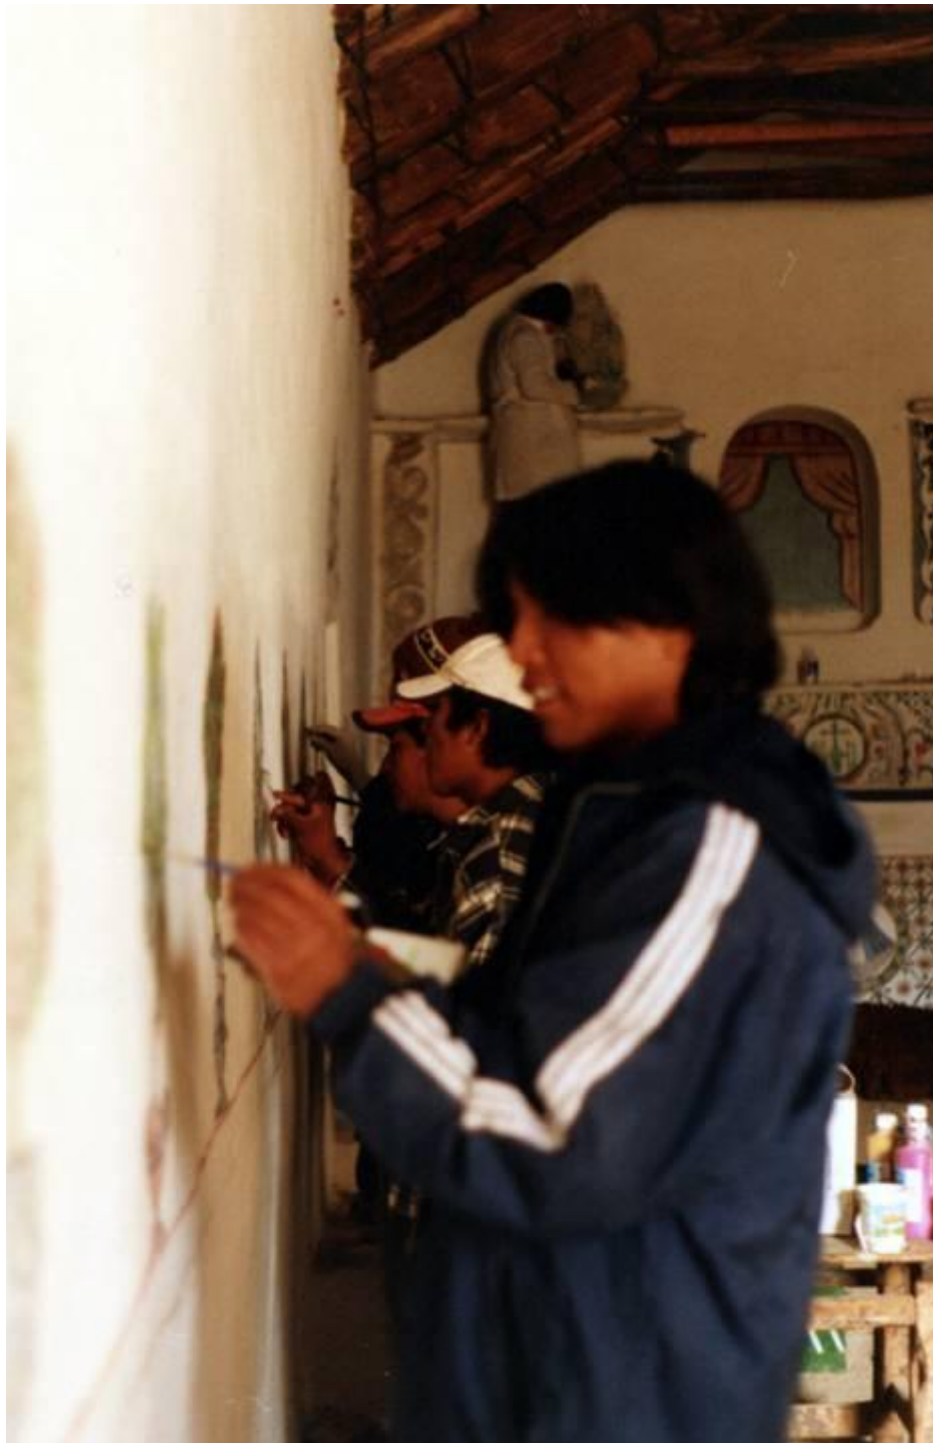
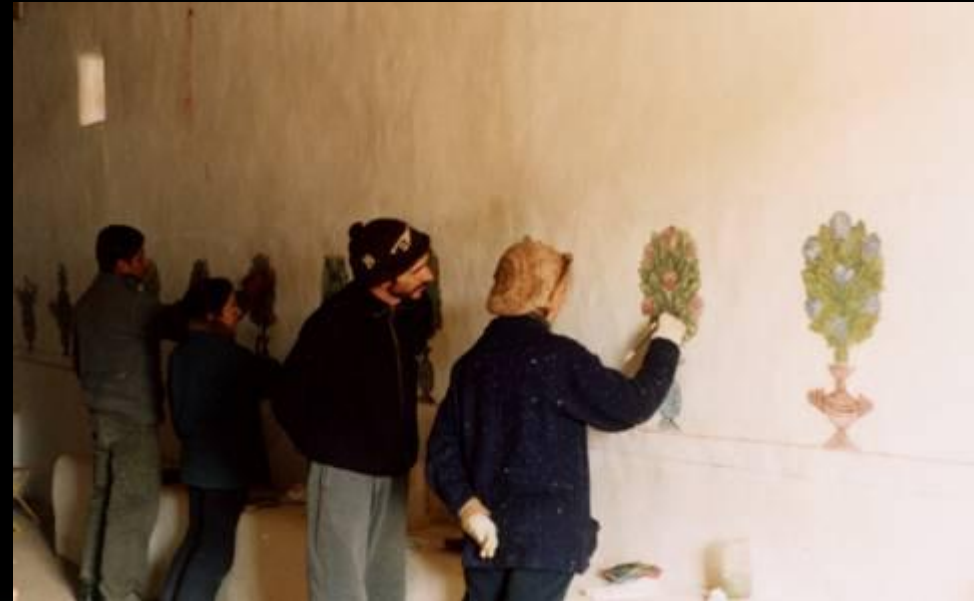
**Capilla Nuestra Señora del Rosario
de Coyaguaima. Jujuy. Abril 2003.**

Proceso de remoción de repintes.

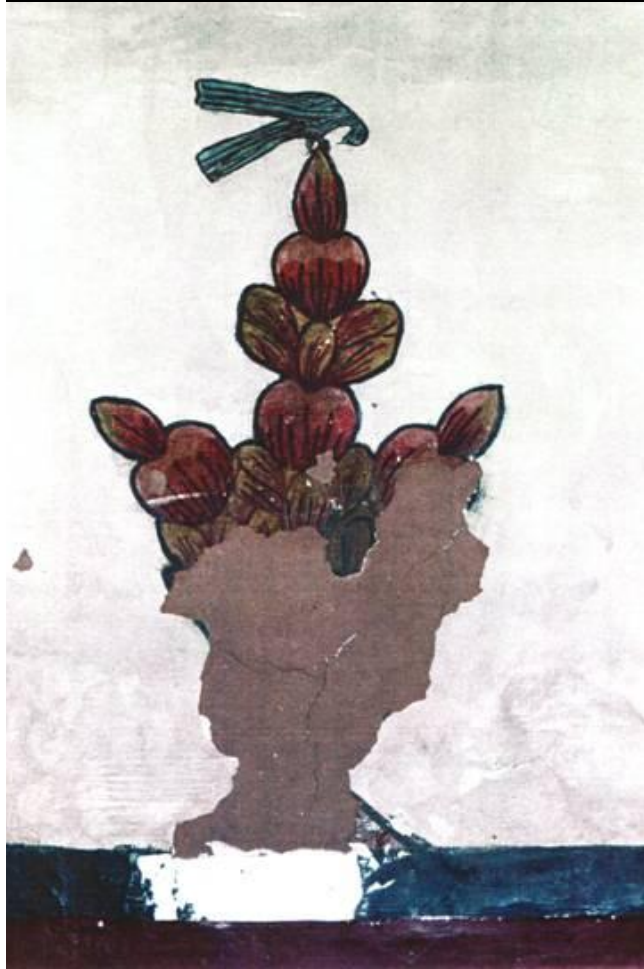
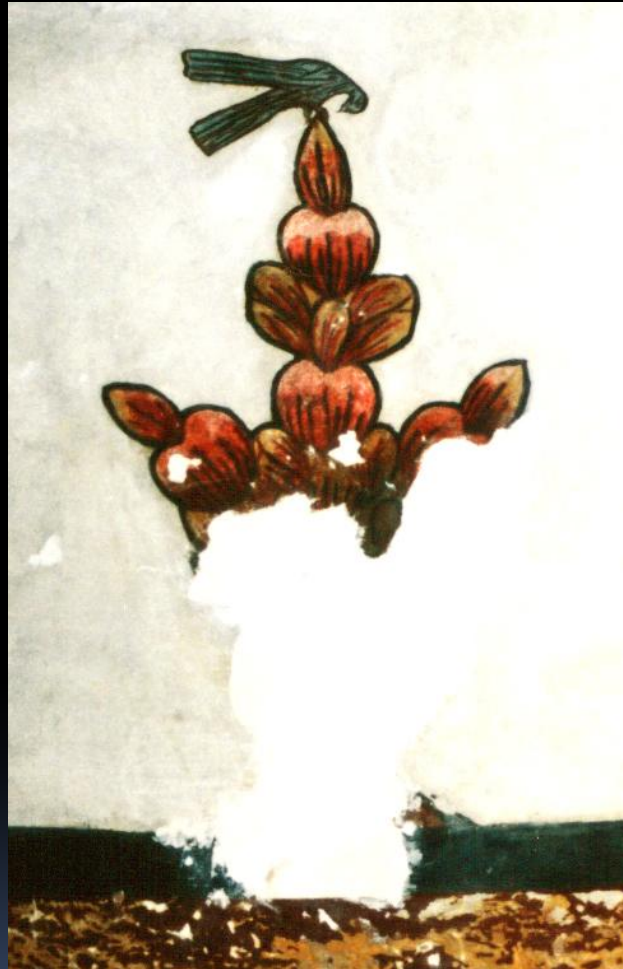
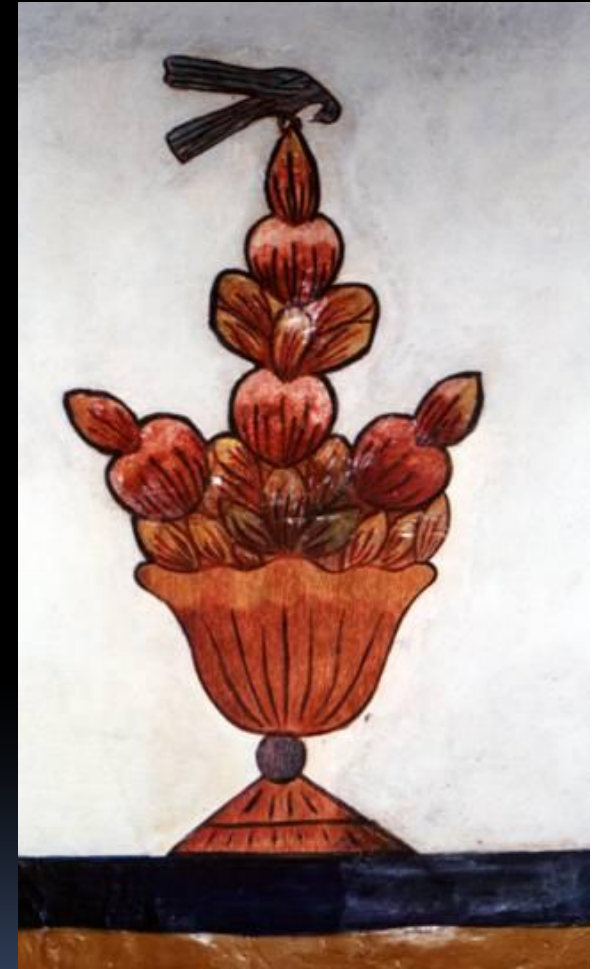
Capilla Nuestra Señora de Belén.
Susques, Jujuy. Marzo 2003.
Proceso de intervención.

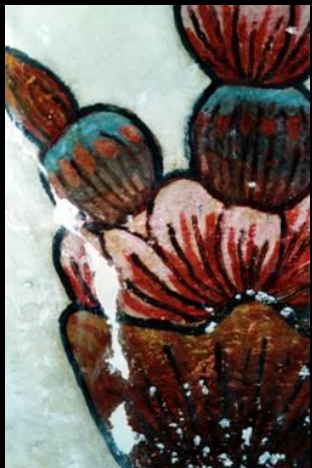
Capilla Nuestra Señora de Belén.
Susques, Jujuy. Marzo 2003.

Detalle de nuevos estucos y técnica de
tratteggio.

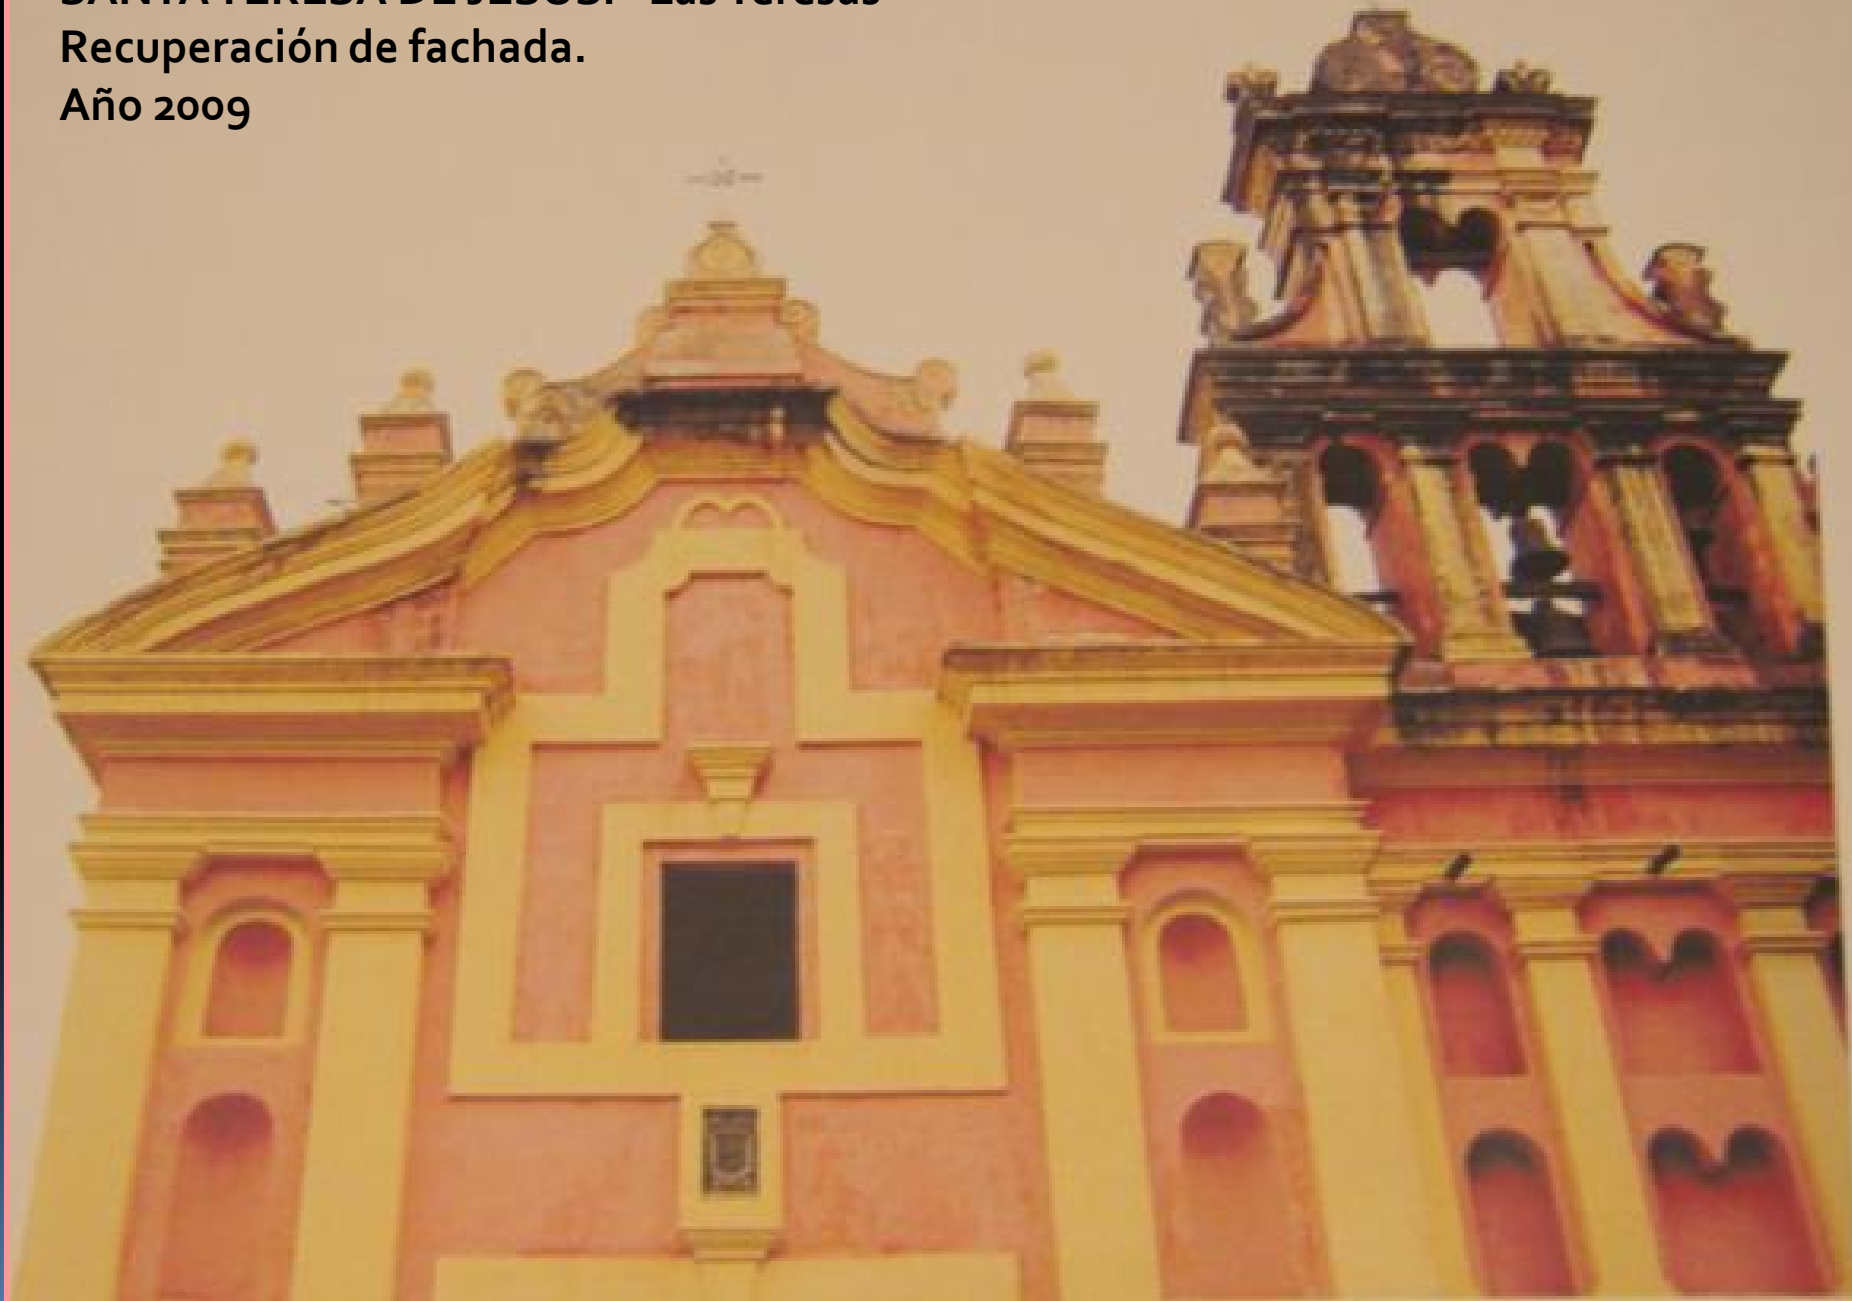
Patologías evidentes: microflora, contaminantes ambientales, humedad y desprendimiento de mortero.

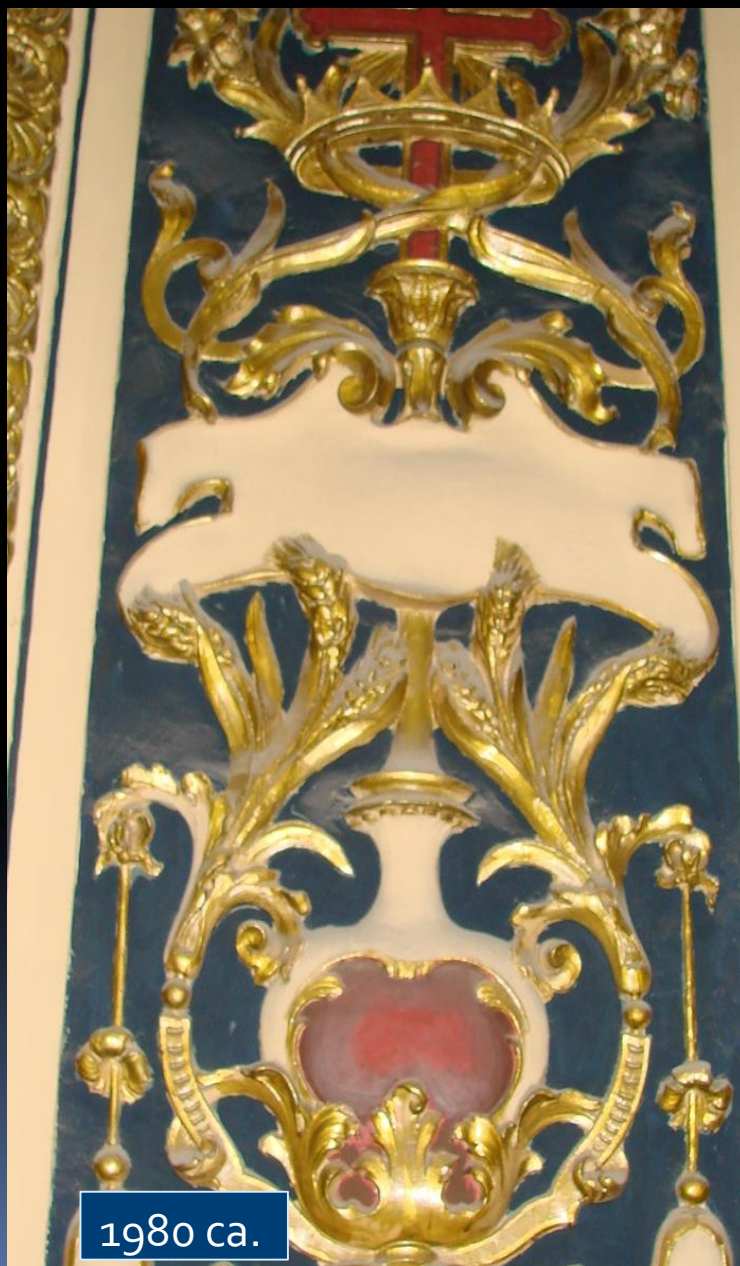
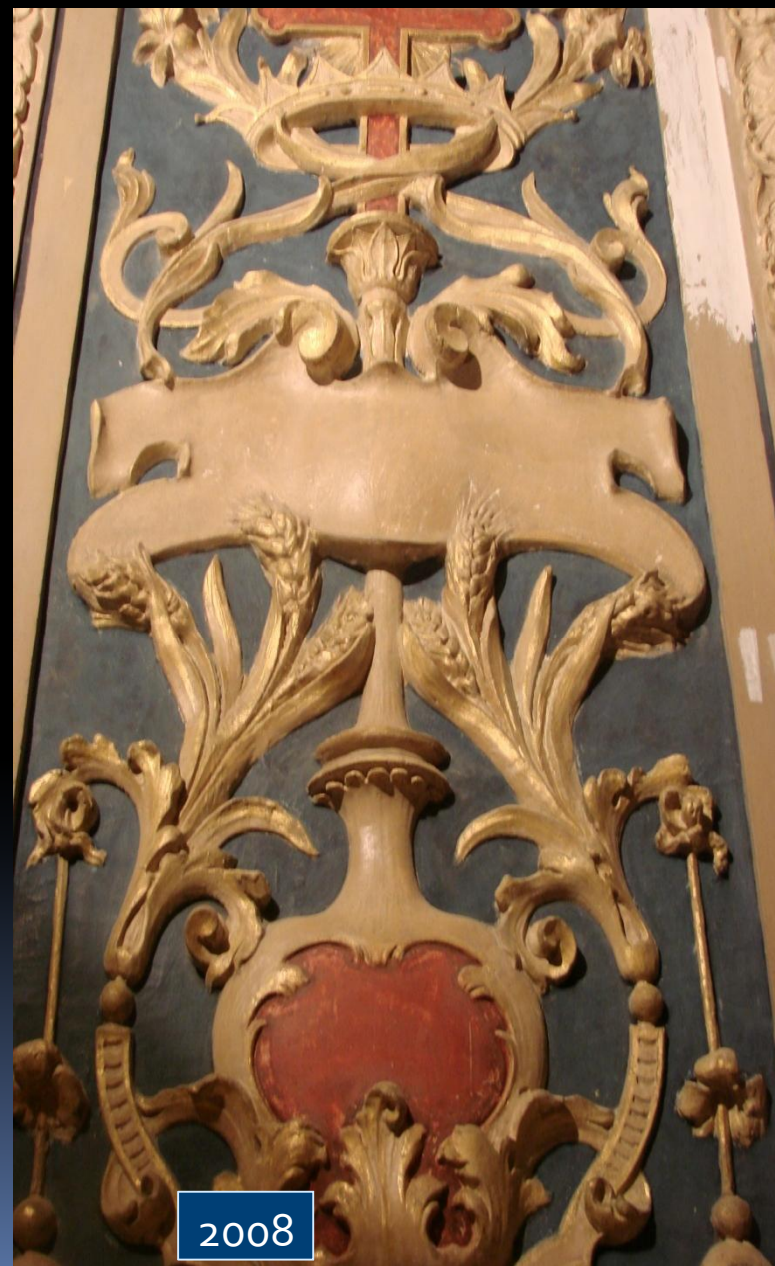
Catedral de Córdoba. Formelas: Remoción de los repintes. Recuperación de las cromas.

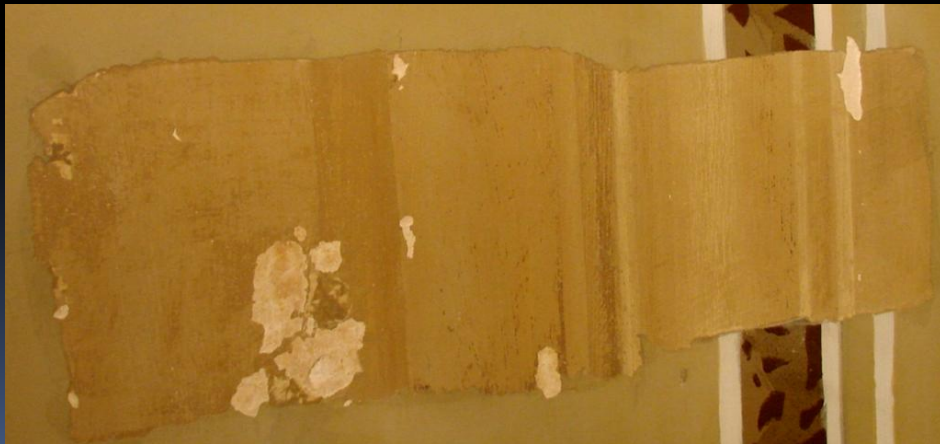
En el nivel 4 de la estratificación se halló decoración de base oleosa.

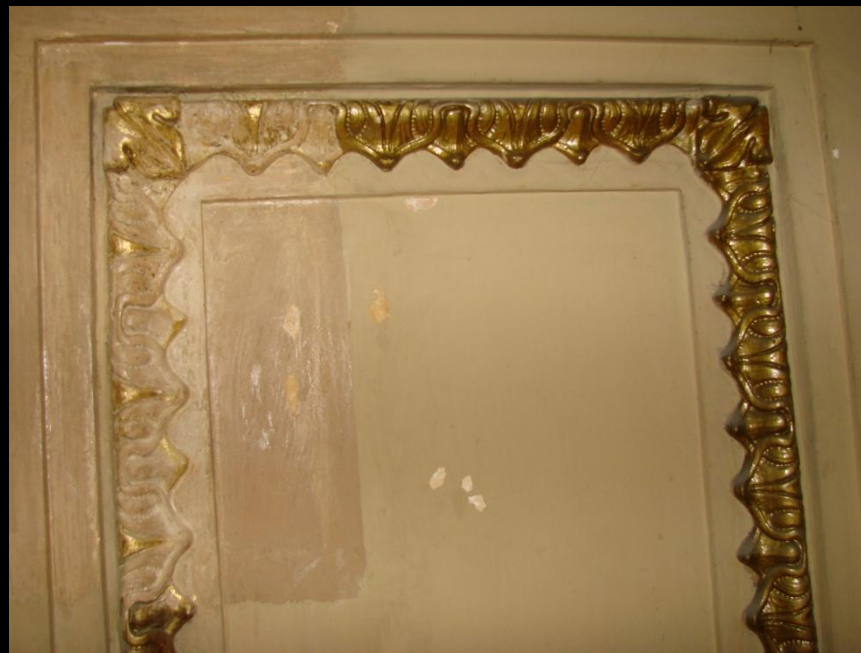
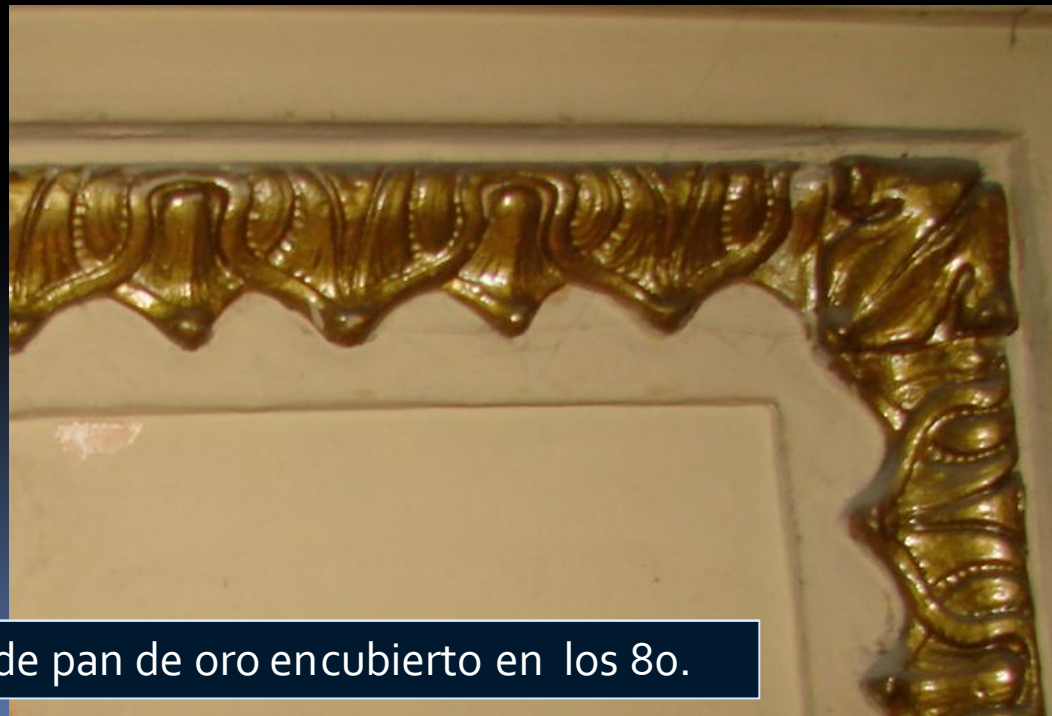
Recuperación de pan de oro encubierto en los 80.

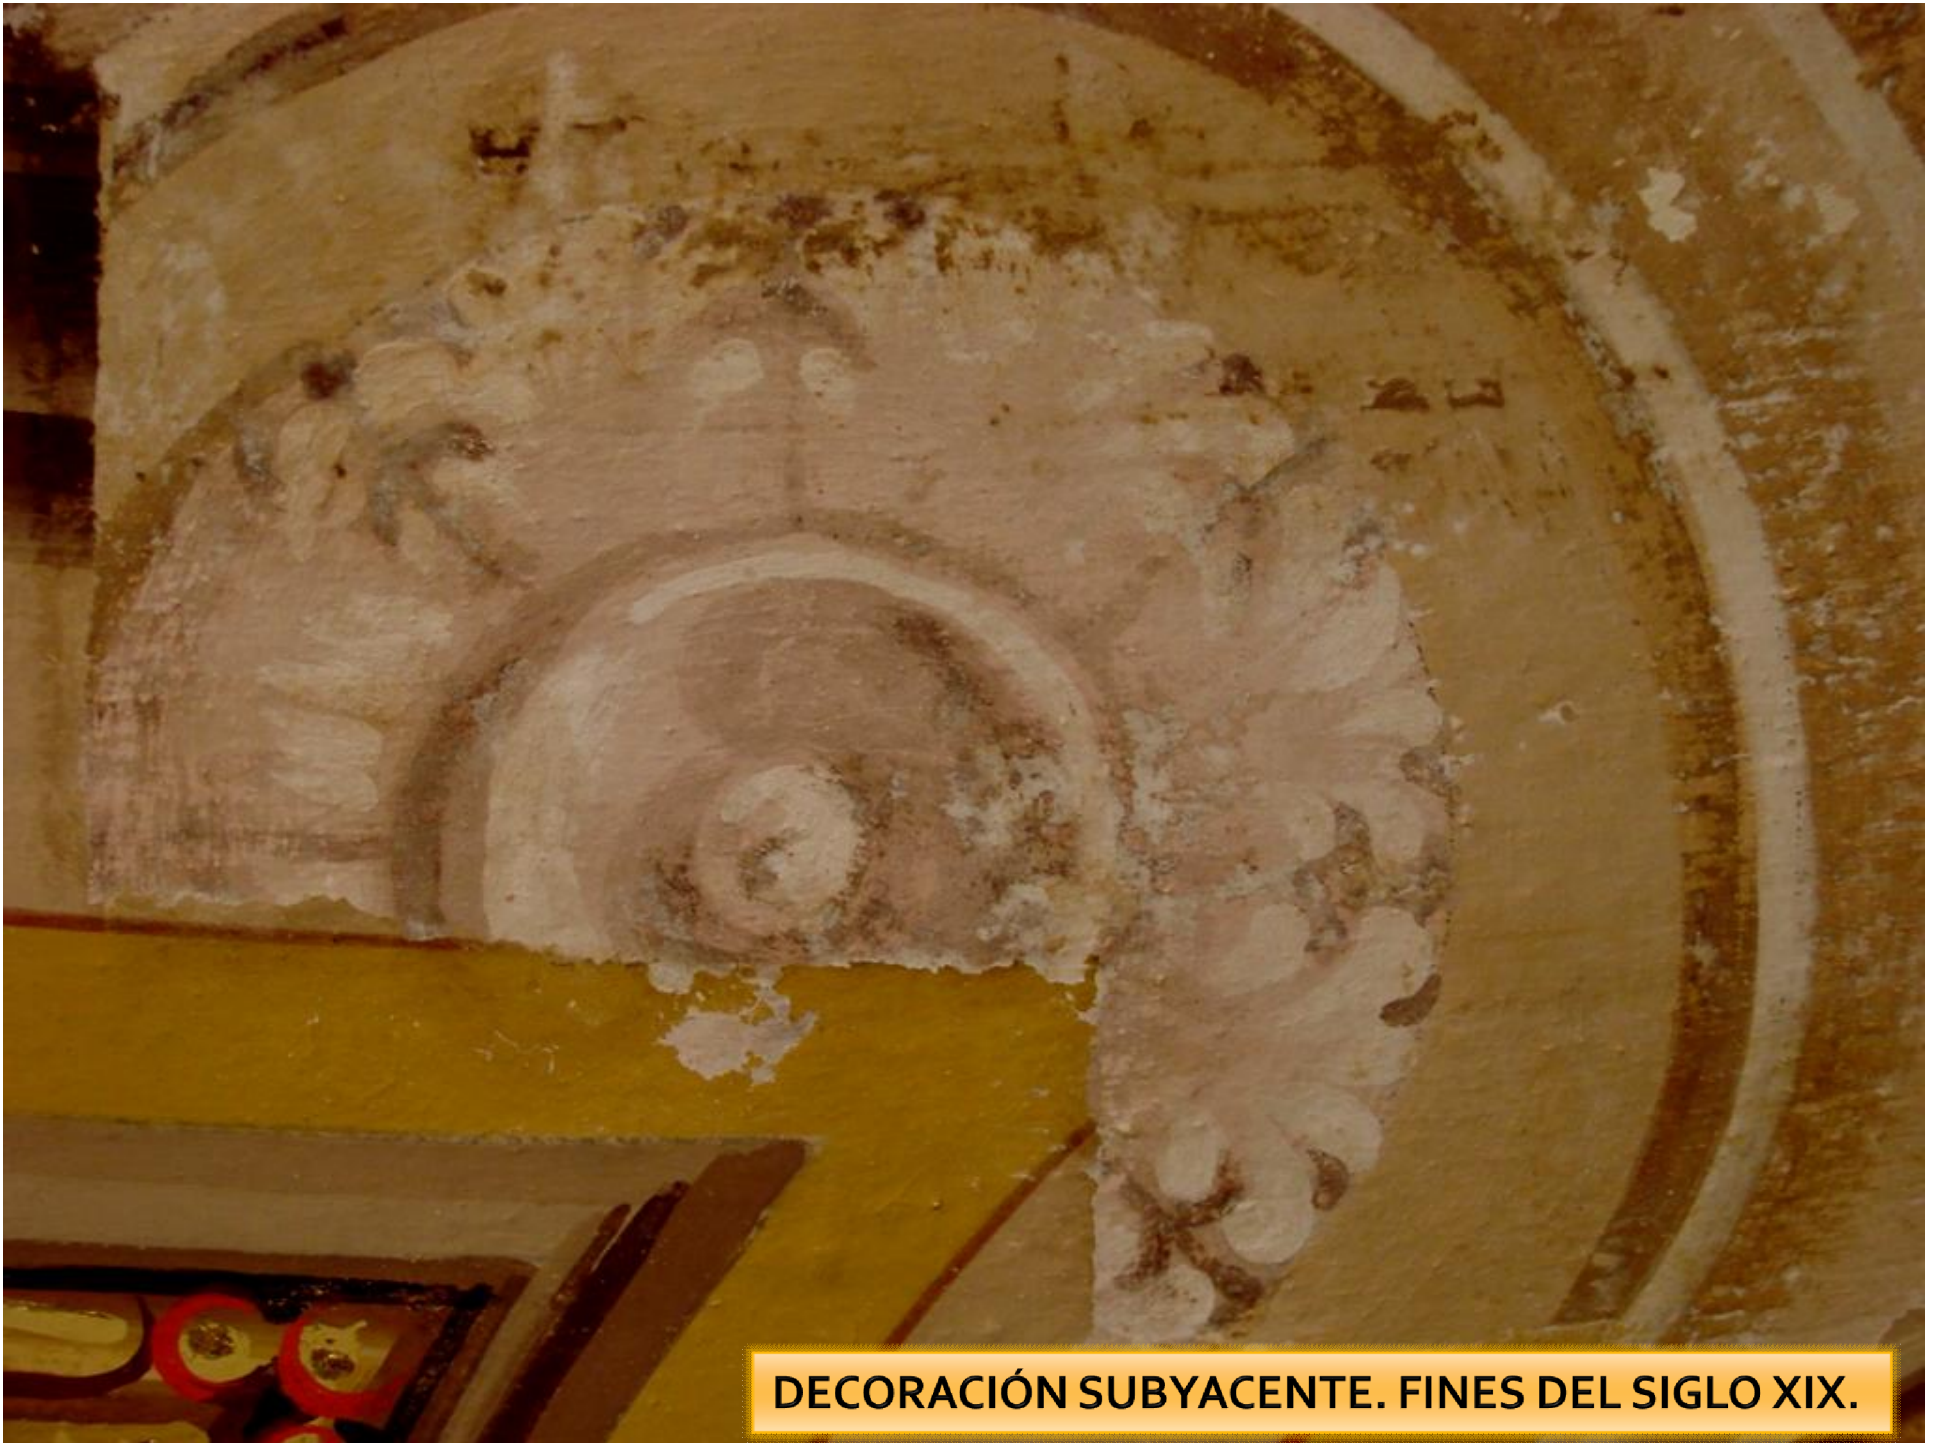
DECORACIÓN SUBYACENTE. FINES DEL SIGLO XIX.
